AUTO No. **0432**  
Valledupar, Cesar 09 MAY 2022

**"POR MEDIO DEL CUAL SE INICIA UN PROCESO SANCIONATORIO DE CARACTER AMBIENTAL CONTRA DE EMDUPAR S.A. E.S.P., CON IDENTIFICACIÓN TRIBUTARIA No. 892.300.548 – 8; POR PRESUNTA INFRACCIÓN A LA NORMATIVIDAD AMBIENTAL Y SE ADOPTAN OTRAS DISPOSICIONES."**

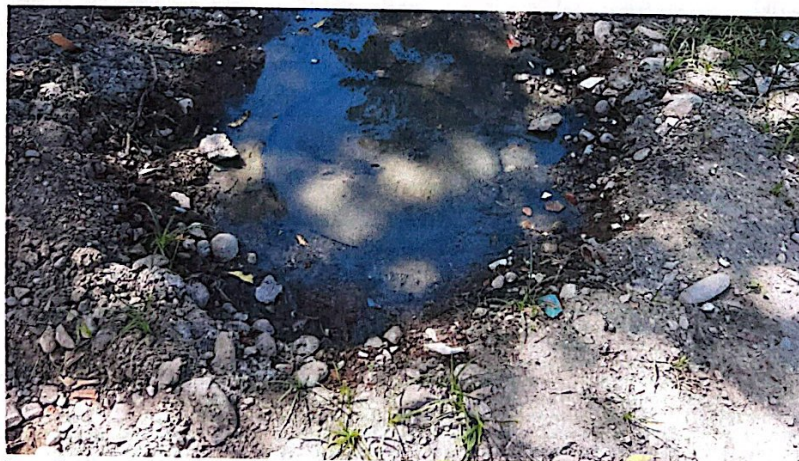
Las aguas residuales objeto de la denuncia, se originan por el desbordamiento de un manjol del alcantarillado municipal, ubicado al frente de la casa 1 de la Manzana I urbanización María Camila Sur, en inmediaciones de las coordenadas geográficas Datum Magna Sirgas, Colombia origen central Latitud: 10°26'50,4"N – Longitud: 073°16'09,4"W, con altura 128 m. (Foto 1 y 2)

Foto 1 – Manjol rebosado.

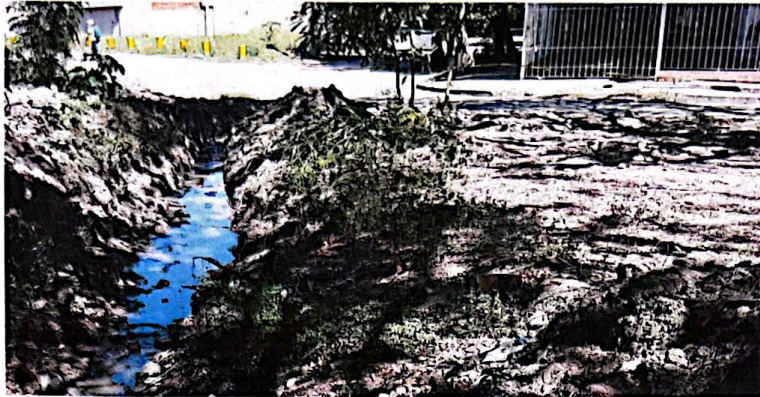
Foto 2 – Manjol rebosado, ubicado frente la vivienda 1

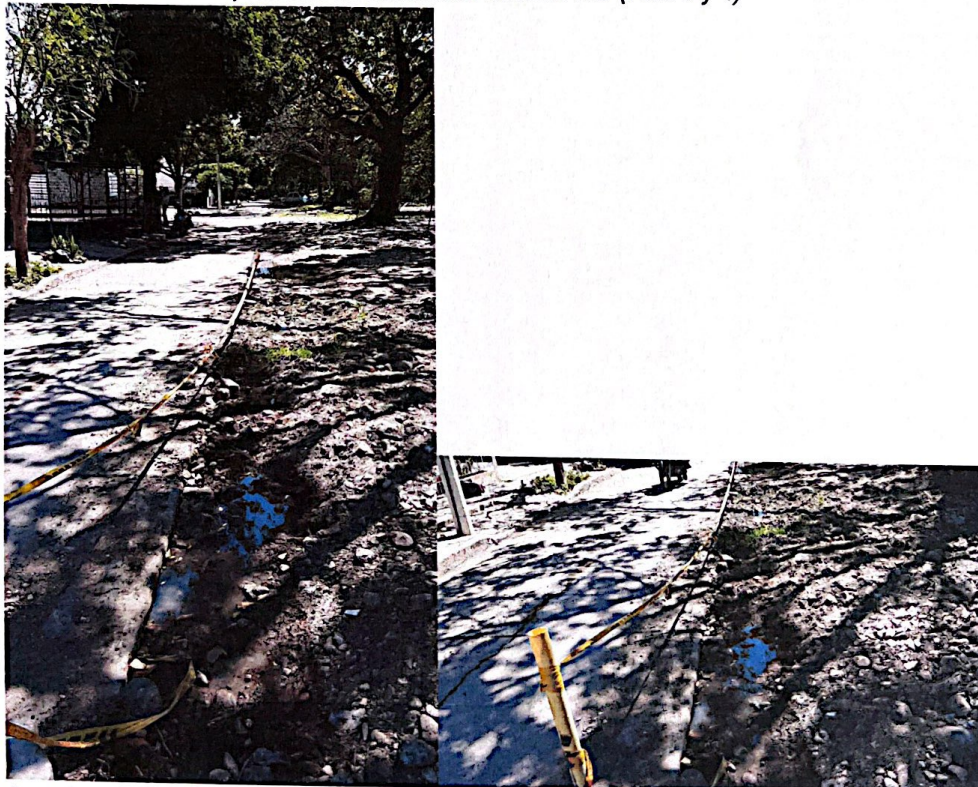
*Durante el desarrollo de la diligencia, se observó aguas residuales sobre la vía pública, sector frente a la vivienda 27, que de acuerdo a lo corroborado por parte del señor José Jiménez, estas aguas también corren por este sector, sin embargo, recientemente los funcionarios de Emdupar recabaron el canal que conduce las aguas al cauce del Humedal María Camila y cambiaron un tramo de la tubería del alcantarillado, para evitar que estas se desborden hacia la vía. (Foto 3 y 4)*

Fotos 3 y 4 – Aguas residuales sobre la vía publica

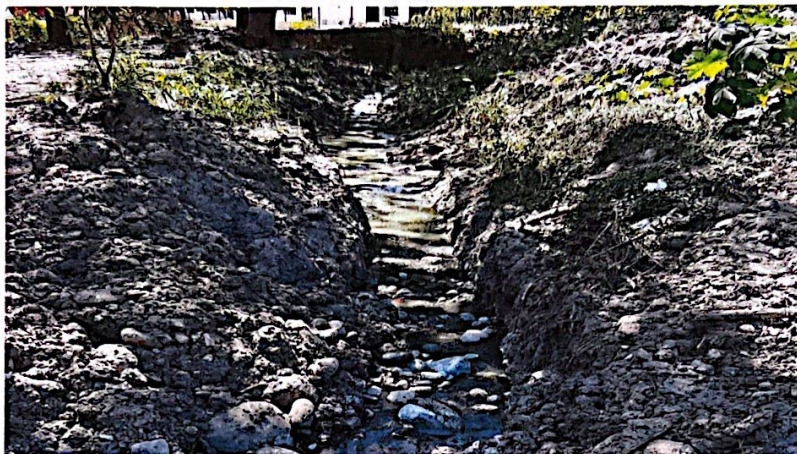
*Emdupar presuntamente construyo un canal colector de las aguas residuales domésticas (sin tratamiento) que se desbordan por el manjol en cemento, y que conducen a un cuerpo de agua denominado Humedal María Camila, en inmediaciones de las coordenadas geográficas Datum Magna Sirgas, Colombia origen central Latitud: 10°26'50,6"N – Longitud: 073°16'10,7"W, con altura 127 m. (Foto 5 y 6)*

Foto 5 – Canal de conducción de las aguas residuales

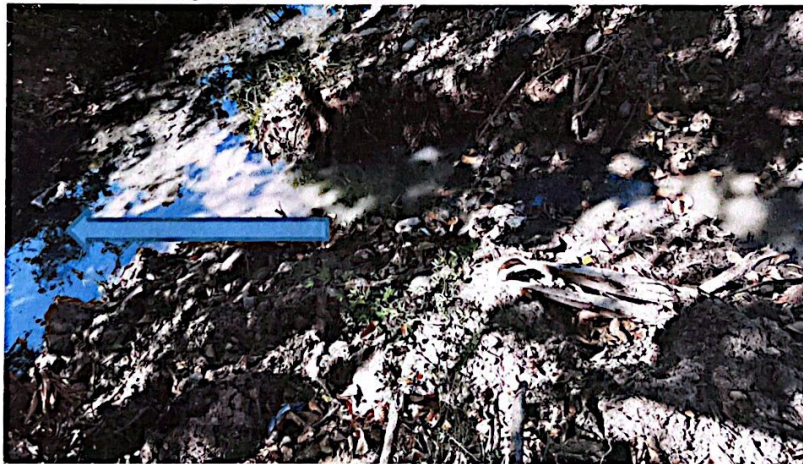
Foto 6 – Punto del vertimiento de las aguas residuales al cauce del Humedal María Camila

- Desde un enfoque técnico, se pudo establecer que existe infracción a la norma ambiental por estar vertiendo aguas residuales domésticas sin tratamiento, a una fuente hídrica superficial denominada Humedal María Camila, poniendo en riesgo la integridad de los ecosistemas.
- Desde un enfoque técnico, se pudo establecer que existe infracción a la norma ambiental por estar vertiendo aguas residuales domésticas sin tratamiento al suelo, que por infiltración también afecta las aguas subterráneas.
- Desde un enfoque técnico, se pudo establecer que existe infracción a la norma ambiental por estar contaminando con malos olores, el entorno adyacente al sitio donde se encuentra ubicado el manjol que se está rebosando.
