AUTO No. **0421**  
Valledupar, Cesar 05 MAY 2022

**“POR MEDIO DEL CUAL SE INICIA UN PROCESO SANCIONATORIO DE CARACTER AMBIENTAL EN CONTRA DE AGREGADOS DEL CESAR E.U., CON IDENTIFICACIÓN TRIBUTARIA No. 830.507.243; POR PRESUNTA INFRACCIÓN A LA NORMATIVIDAD AMBIENTAL Y SE ADOPTAN OTRAS DISPOSICIONES.”**

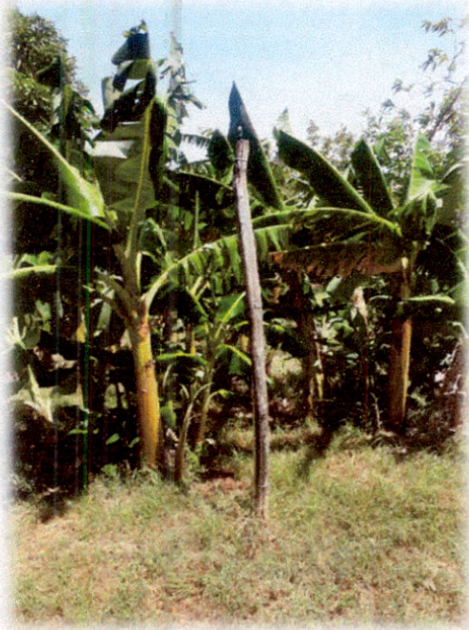
| <p><b>RESULTADOS DE LA ACTIVIDAD DE SEGUIMIENTO:</b><br/>Una vez realizada la visita de control y seguimiento ambiental, se determinó que el sistema de distribución de las aguas captadas, se hace por tubería subterránea de pulgada y media de diámetro con reducción de media pulgada, esta distribuye el agua hacia las oficinas de agregados del cesar y un cultivo de pancoger de media hectárea, adyacente al área administrativa.</p> <div data-bbox="618 985 1088 1615" data-label="Image"> </div> <p><i>Imagen 1, Cultivo de pancoger</i></p> | |

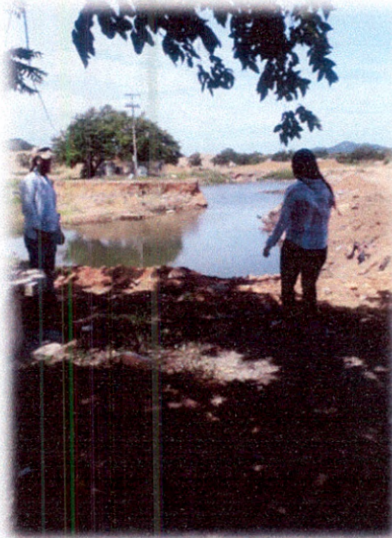
**Imagen 2, Zona de Captación**

| <p><b>RESULTADOS DE LA ACTIVIDAD DE SEGUIMIENTO:</b><br/>Durante la visita técnica se observó que el predio hacienda Italia cuenta con poca cobertura vegetal.</p> | |

3.1 El predio HACIENDA ITALIA cuenta con poca cobertura vegetal.

- Aumente la cobertura vegetal del predio HACIENDA ITALIA.
- Presente los comprobantes de pago de facturas TUA de los periodos Factura 000988 del 2012, Factura 000988 del 2013, Factura 000988 del 2014, Factura 2016 y 2018.
- Presente los comprobante de pago del Auto No. 307 del 22 de mayo de 2019, de liquidación y cobro del servicio de control y seguimiento ambiental correspondientes a los periodos comprendidos entre 1 de marzo de 2016 al 28 de febrero de 2017, del 1 de marzo de 2017 al 28 de febrero de 2018 y 1 de marzo de 2018 al 28 de febrero de 2019, derivados de la resolución No. 0187 del 23 de febrero de 2012.
- Presente la documentación que argumente la realización del mantenimiento preventivo al aljibe.

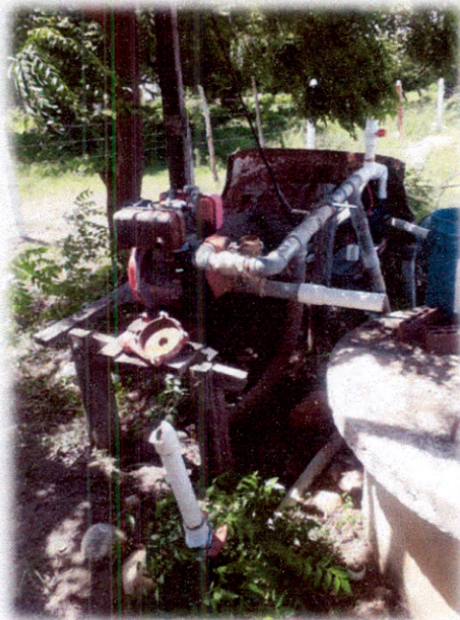
**Imagen 3, Electrobomba.**

*Se verifico que el aljibe cuenta con una electrobomba marca Evans con una potencia de 2 HP con tubería de succión de 1 1/2", tubería de descarga 1 1/2" con reducción de 1/2" en la zona de oficina y cultivo.*
