AUTO No. **0832**  
Valledupar, Cesar 12 AGO 2022

**“POR MEDIO DEL CUAL SE CORRIGE EL AUTO No. 0435 DEL 10 DE MAYO DE 2022, Y SE DICTAN OTRAS DISPOSICIONES.”**

#### DESCRIPCIÓN DE LA VISITA

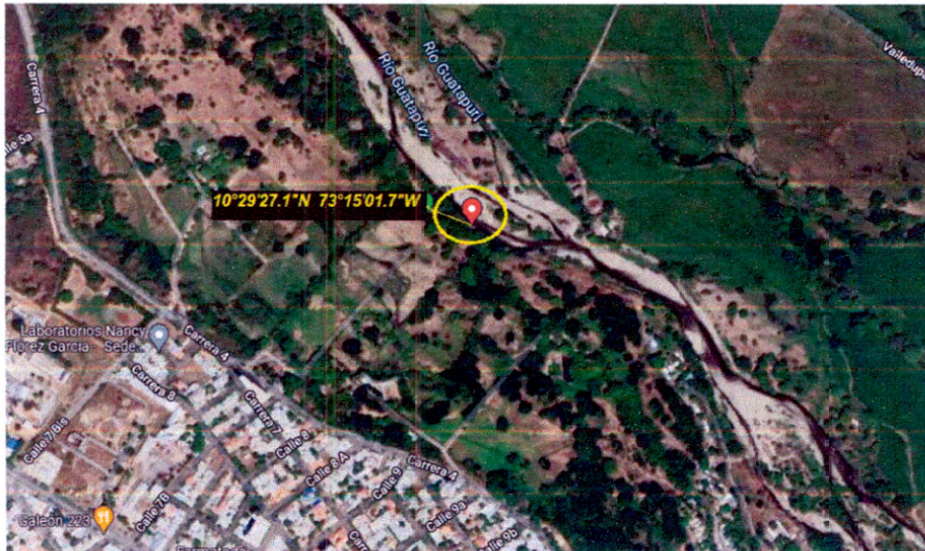
Imagen Satelital N°1 área intervenida.

10°29'27.1"N 73°15'01.7"W ± 4.00m

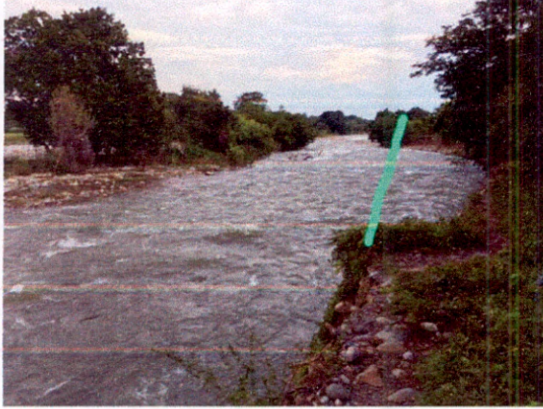
2. Se evidencia desvío del cauce de la corriente denominada Río Guatapuri presuntamente ocasionado por José Luis Carvajal Riveira propietario del predio "Los Cocos" aledaño a Campo Adela, quien desde hace tres años, según manifiesta el señor Martínez (querellante), viene desviando el cauce natural del río con trabajo de maquinaria pesada. Se realizaron mediciones donde se verifica que el Río ha erosionado en algunos tramos de 7 a 12 metros de terreno de propiedad del Señor Martínez. El señor Martínez aporta registro fotográfico de las intervenciones realizada en meses anteriores.

Imagen N°5 Desvío del cauce del río

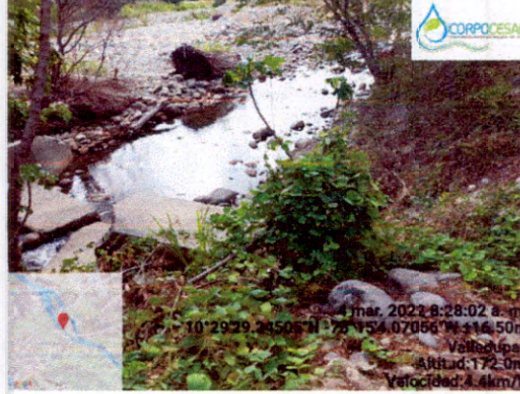
3. Se evidenció restos de una antigua bocatoma denominada "bocatoma de Santo González" de la cual solo quedan las ruinas, ya que esta área fue afectada por una presunta creciente que destruyó este sistema de captación de agua según explicó el querellante.

Imagen N°6 Restos de bocatoma
