RESOLUCIÓN N° **0392** 09 AGO 2022

“Por medio de la cual se otorga autorización para la ocupación del cauce de la corriente hídrica denominada Quebrada Maizmorcho, en el predio Bethania de matrícula inmobiliaria No 190-46048, ubicado en jurisdicción del municipio de El Copey – Cesar, a nombre de LUIS ALBERTO RESTREPO GUTIERREZ identificado con la C.C. No. 19.302.995”

3. DILIGENCIA DE INSPECCIÓN

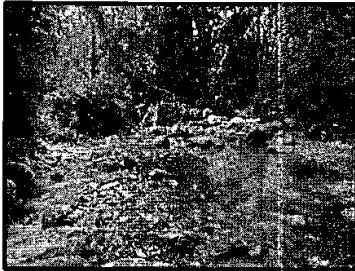
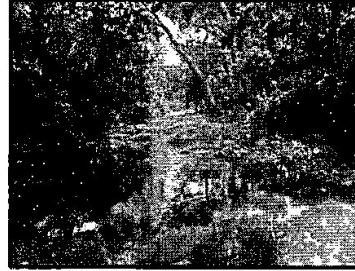
Dentro de la diligencia de evaluación ambiental, se incluyó un recorrido por los tramos de interés tanto en los sectores aguas arriba y abajo del sitio de ocupación. Se constató que los predios adyacentes tienen predominantemente vocación agropecuaria. Presenta condiciones de estabilidad o equilibrio dinámico, se observó un cauce totalmente indefinido, con grandes cantidades de sedimentos en el fondo del lecho del afluente, se distinguen rastros de variabilidad significativa en su sección transversal (anchura y profundidad), y en su orientación longitudinal. Cabe resaltar que buena parte del tramo se mantiene con buena presencia de vegetación en su ronda hídrica.

Imagen No. 4 y 5: Punto de intervención en la Quebrada Maizmorochó. Fuente Propia.
