RESOLUCIÓN Nº 045 1 2 0 SEP 2023

"Por medio de la cual se aprueban las actividades de ocupación de cauce de la corriente hídrica denominada Quebrada Cuaré, ejecutadas por CENIT TRANSPORTE Y LOGISITICA DE HIDROCARBUROS S.A.S, con identificación tributaria No 900.531.210-3, para la atención de la situación de emergencia reportada a la entidad, acaecida en el Sistema de Transporte de Hidrocarburos Oleoducto Caño Limón — Coveñas Tramo Orú Ayacucho (PK 469+800), en jurisdicción del municipio de La Gloria — Cesar"

3. DILIGENCIA DE INSPECCIÓN

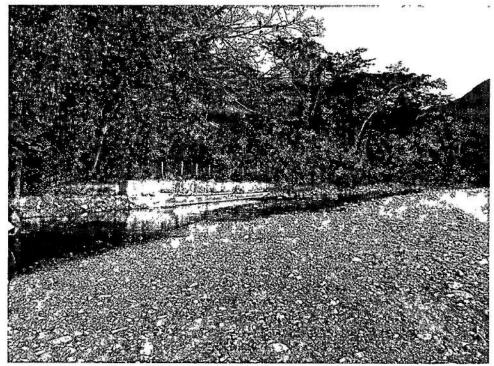
Ilustración 2. Estado ACTUAL del sitio de ocupación en la Quebrada Cuaré donde se ejecutaron actividades de profundización de tuberías y obras de protección geotécnica del Oleoducto Caño Limón-Coveñas PK 469+800.

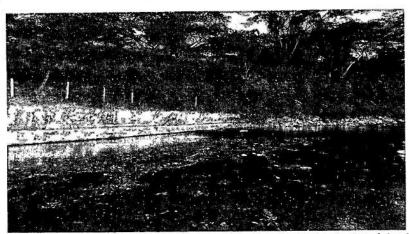
Ilustración 3. Estado ACTUAL del sitio de ocupación en la Quebrada Cuaré donde se ejecutaron actividades de profundización de tuberías y obras de protección geotécnica del Oleoducto Caño Limón-Coveñas PK 469+800

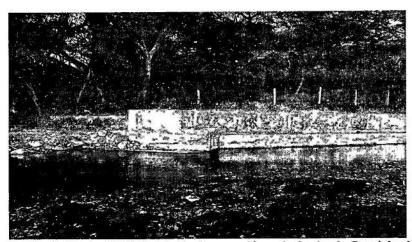
Ilustración 4. Estado ACTUAL del sitio de ocupación en la Quebrada Cuaré donde se ejecutaron actividades de profundización de tuberías y obras de protección geotécnica del Oleoducto Caño Limón-Coveñas PK 469+800
