RESOLUCIÓN N° **0358** 16 JUL 2024

“Por medio de la cual se otorga autorización para la ocupación de cauce de la corriente hídrica denominada Quebrada La Floresta, al Municipio de Tamalameque – Cesar con identificación tributaria No 800096626-4”

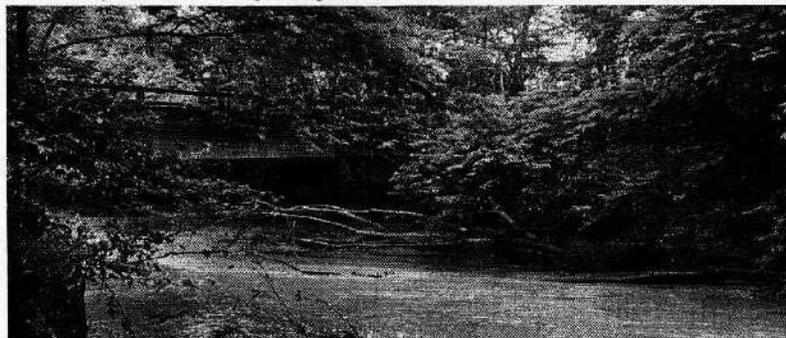
**Punto Aguas Arriba Sector San José (Coord. Geog. Ref. 73°43'43.57"O 8°52'25.52"N)**

Durante la inspección, se observó que el cauce del río tiene una anchura promedio de 14 a 18 metros y una profundidad de 0.6 a 1.2 metros en el tramo evaluado. Las márgenes presentan vegetación densa con un ancho promedio de 15 metros. El agua del cauce era opaca debido a la presencia de sólidos en suspensión, como arcilla, limo y materia orgánica, lo que dificulta la visibilidad del fondo del río.

Además, se encontró una estructura de drenaje (pontón) que permite el paso por carretera a través de la Quebrada La Floresta. Cerca del puente, se acumulaba material vegetal y restos de árboles caídos, lo que podría generar obstrucciones y afectar tanto la estructura como los predios aledaños, que se dedican principalmente a actividades agrícolas y pecuarias.

Imagen 4. Restos de material vegetal sector San José Quebrada La Floresta – Fuente: propia

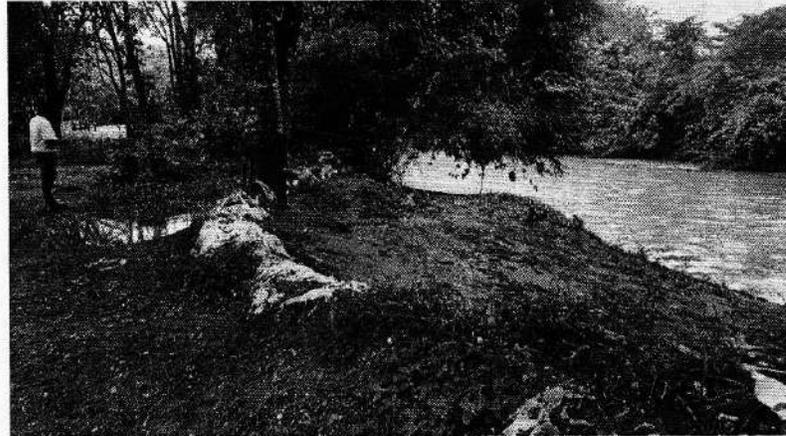
**Barrera de sacos (Coord. Geog. Ref. 73°43'47.97"O 8°52'25.37"N)**

El cauce, que oscila en anchura entre 25 y 30 metros en este sector, presenta zonas de acumulación de material vegetal y áreas con signos de erosión activa, especialmente en las curvas, las cuales requieren intervención para prevenir daños mayores. Se observó un arreglo de sacos que actúa como una defensa artesanal o rústica contra la corriente, destinado presumiblemente a proteger un callejón que avanza paralelo al cauce. En las áreas circundantes, se observan actividades agropecuarias, con vestigios de cultivos de arroz y palma de aceite.

Imagen 5. Arreglo de sacos ubicados como barrera artesanal en la margen izquierda del cauce de la Quebrada La Floresta – Fuente: propia

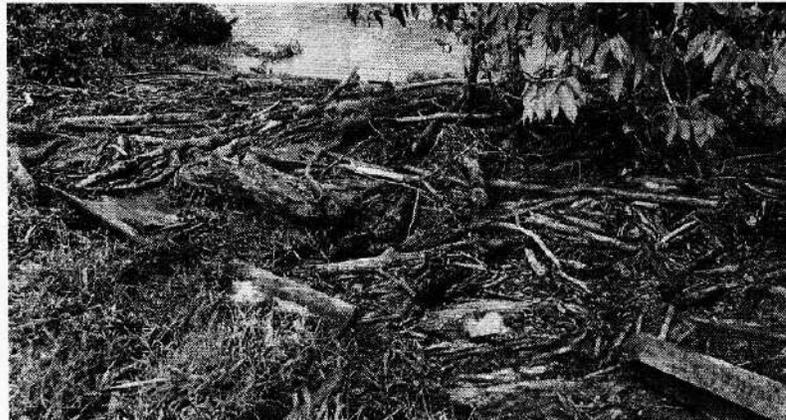
**Zonas con erosión alternada con acumulación de material vegetal (Coord. Geog. Ref. 73°43'57.71"O 8°52'21.07"N)**

El cauce presenta un ancho que varía entre 15 y 20 metros. Vegetación escasa. Se nota una significativa acumulación de material vegetal y restos de árboles caídos, intercalados con áreas sujetas a procesos erosivos significativos. Según lo señalado por los acompañantes durante la visita, esto subraya la urgencia de intervenir el tramo del cauce. La intervención propuesta por el municipio tiene como objetivo reducir las afectaciones, en respuesta a las solicitudes de los residentes locales.

Imagen 6. Acumulación significativa de material vegetal Quebrada La Floresta – Fuente: propia

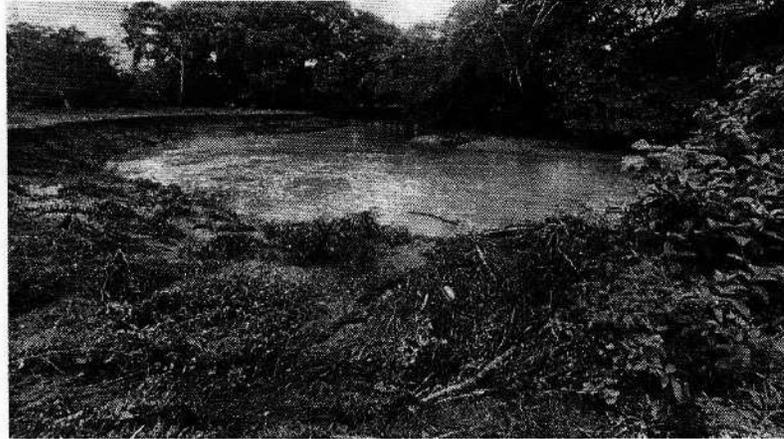
*Imagen 7. Proceso de erosión progresiva con margen sin vegetación Quebrada La Floresta – Fuente: propia*

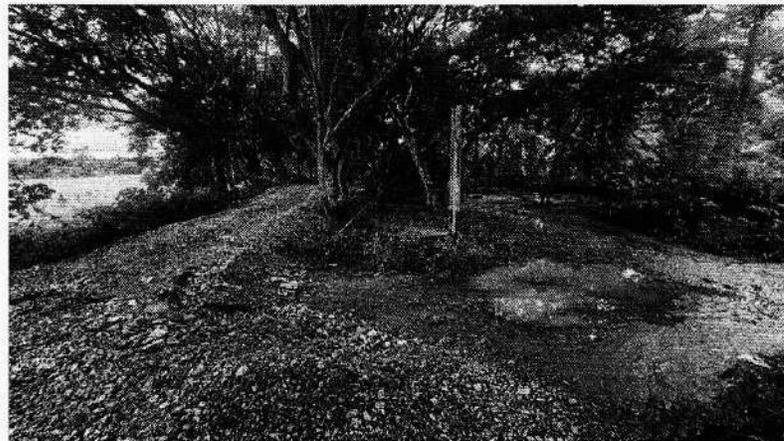
Cercanías del centro poblado de Pasacorriendo (Coord. Geog. Ref. 73°45'10.02"O 8°52'12.48"N)

En esta área, el cauce varía entre 10 y 12 metros de ancho, siendo aparentemente más estrecho que aguas arriba en los sectores visitados. La zona está caracterizada por una vegetación relativamente densa. Se destaca la presencia de una estructura de paso: un puente que cruza la Quebrada La Floresta, sobre la vía carreteable que conecta el centro poblado de Pasacorriendo con el sector de El Cerrito.

En el sitio, se observan evidencias de la acción de las corrientes y de los desbordamientos de la quebrada. En particular, se aprecian indicios de movimientos de tierra y rellenos realizados de manera artesanal por los propietarios de predios aledaños con el objetivo de mitigar las afectaciones en la vía por los desbordamientos y facilitar el acceso a sus propiedades. El personal del Municipio indica que el propósito de las obras es reducir, al menos temporalmente, las inundaciones que afectan este sector y el centro poblado de Pasacorriendo.

*Imagen 8. Rellenos para protección de callejones de acceso de los desbordamientos de la Quebrada La Floresta – Fuente: propia*

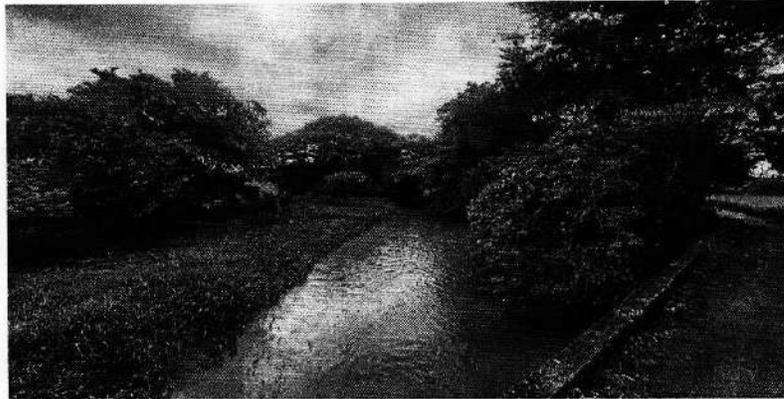
Imagen 8. Vista desde el puente que cruza la Quebrada La Floresta en cercanías de Pasacorriendo – Fuente: propia

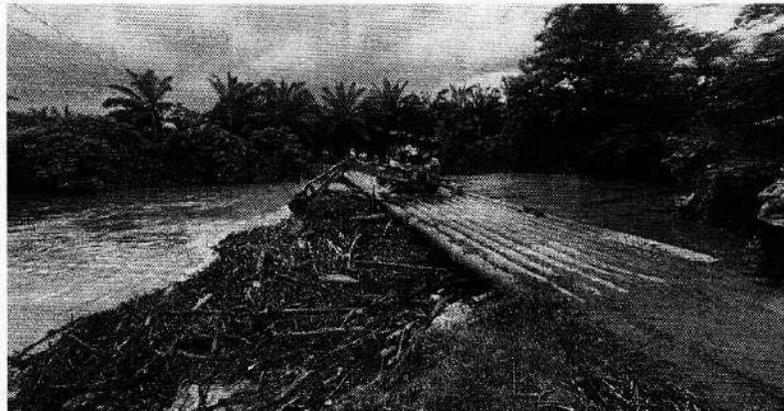
Punto Aguas Abajo - Cercanías del centro poblado Las Brisas (Coord. Geog. Ref. 73°45'37.20"O 8°51'57.02"N)

En esta área, el cauce varía entre 15 y 30 metros de ancho. Los usos del suelo predominantes son agrícolas, especialmente dedicados al cultivo de Palma de Accite. Durante la inspección, se identificó una obra en proceso: la construcción de un puente como parte del proyecto de mejora de la vía Las Brisas-Costilla, liderado por el Departamento del Cesar. Este nuevo puente reemplazará una estructura existente, que actualmente está construida con tubos metálicos.

Durante la evaluación en el área, se observó una acumulación significativa de material vegetal, la cual incluso obstruía la luz y el espacio de paso de la estructura existente. Esto confirma la necesidad, señalada por el solicitante, de remover este material vegetal y sedimentos para aumentar la capacidad hidráulica del cauce y reducir así el riesgo de inundaciones y daños a la vida y propiedades de los residentes locales.

Además, se pudieron observar evidencias claras de la acción del agua y los desbordamientos de la quebrada en el área. Específicamente, se detectaron signos de movimientos de tierra y rellenos improvisados realizados por los propietarios de terrenos cercanos. Estos trabajos tienen como objetivo mitigar los efectos de los desbordamientos en la vía y facilitar el acceso a sus propiedades.

Imagen 9. Acumulación de material vegetal amenazando la estabilidad de una estructura de paso existente en Quebrada La Floresta en cercanías de Las Brisas – Fuente: propia
