RESOLUCIÓN No. **0186**

**"POR LA CUAL SE IMPONE UNA MEDIDA PREVENTIVA, EN CONTRA DE LA SOCIEDAD MINCIVIL S.A. CON IDENTIFICACIÓN TRIBUTARIA No. 890.930.545-1, Y SE ADOPTAN OTRAS DISPOSICIONES."**

Que el informe técnico de fecha 31 de julio de 2024, rendido por los profesionales de apoyo de la Corporación Ingeniera Ambiental y Sanitaria Tiffany Villamizar Larrazabal y el Ingeniero de Minas José Julio Mejía López, designados para llevar a cabo la diligencia, contiene lo siguiente:

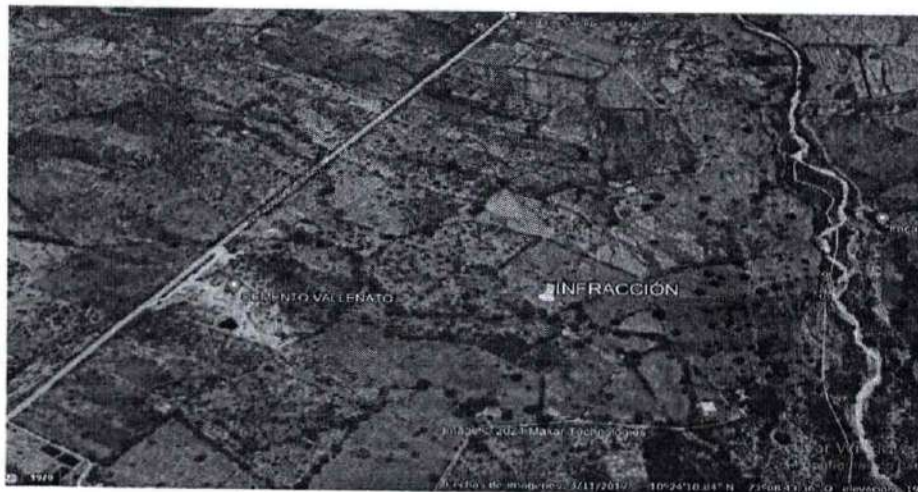
Imagen 2. Punto de presunta infracción ambiental

Al llegar a las inmediaciones del área, se indagó a la persona que se encontraba en el lugar (la cual se identificó como trabajador del predio, sin más datos) acerca del propietario de dicho inmueble, a lo que se nos informó que ésta área pertenecía a la finca de propiedad del señor Alcides Daza; por lo que procedimos a contactarnos con el señor Daza a quien se le solicitó y a su vez concedió el permiso para poder ingresar al área de interés.

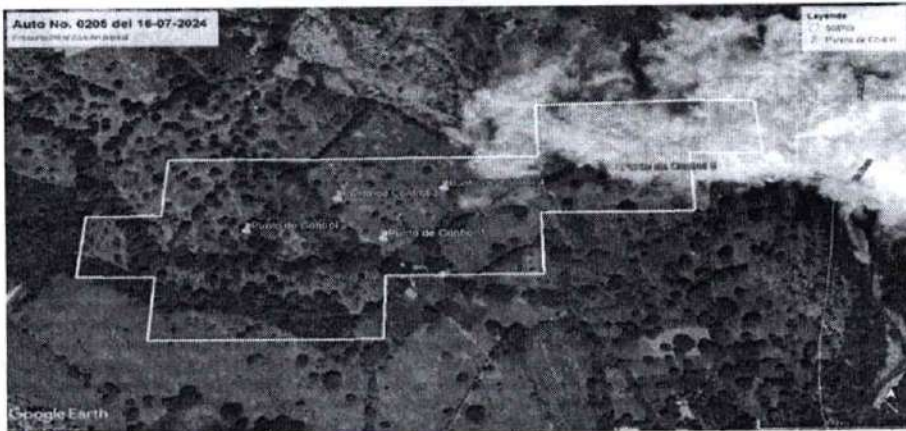
*Imagen 3. Georreferenciación de puntos de control  
Fuente: Google Earth.*

*En las imágenes a continuación se evidencia los puntos de control para verificar la afectación o no de los recursos naturales, evidenciando que como se muestra en las mismas, no existe tal afectación.*
