“Por medio de la cual se aprueban las actividades de ocupación de cauce de la corriente denominada “Cañada Juan de León”, ejecutadas por CENIT TRANSPORTE Y LOGISTICA DE HIDROCARBUROS S.A.S. con identificación tributaria No. 900.531.210-3, para la atención de la situación de emergencia reportada a la entidad, en jurisdicción del municipio de Aguachica Cesar”

2. DILIGENCIA DE INSPECCIÓN

El sitio de intervención se localiza en jurisdicción del Municipio de Aguachica, específicamente en el cauce denominado “Cañada Juan de León”, en donde bajo el amparo del Artículo 2.2.3.2.19.10 del Decreto 1076 del 2015 – *Construcción de obras de defensa sin permiso, principios de precaución y prevención del riesgo y en el Decreto 2113 del 01 de noviembre de 2022*, se ejecutaron unas actividades de mantenimiento preventivo y correctivo prioritarias en el PK 146+700 del Sistema de Transporte de Hidrocarburos Ayacucho – Galán 8”, específicamente en la vereda El Faro.

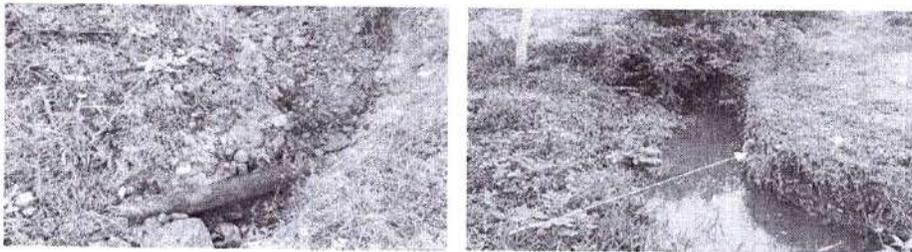
Imagen No. 1: Localización del cruce del cauce Cañada Juan de León, en jurisdicción del Municipio de Aguachica. Fuente: CENIT; 2022.

infraestructura de CENIT; como parte de este seguimiento en el PK 146+700 del Sistema de Transporte de Hidrocarburo Ayacucho Galán 8", vereda el Faro, municipio de Aguachica, Cesar, se evidencia la tubería del Sistema de Transporte de Hidrocarburos Ayacucho Galán 8" expuesta en cuerpo de agua y con alta probabilidad de afectación por terceros voluntarios (perforaciones ilegales) y daños mecánicos por terceros no intencionales por uso de maquinaria agrícola ...".

Las actividades propuestas para mitigar los riesgos previamente identificados en el PK 146+700 del Sistema de Transporte de Hidrocarburos Ayacucho – Galán 8" consistieron en la ejecución de mantenimiento preventivo y correctivo prioritario. Estas actividades incluyeron la construcción de dos muros de gaviones en ambas márgenes del cauce. En la margen derecha se planeó construir un muro de gavión de 2.5 niveles, con revestimiento de concreto en el primer nivel. En la margen izquierda se propuso un muro de gavión de 1.5 niveles, también revestido en concreto. Ambos muros contarían con una cimentación en concreto ciclópeo de 0.5 metros de altura, extendiéndose a lo largo de 20 metros.

Adicionalmente, se planteó la construcción de una colchoneta Reno que abarcaría el ancho total del cauce, con dimensiones de 6 metros de ancho, 0.30 metros de espesor y 20 metros de longitud. Por último, se propuso la profundización de la tubería, acompañada de un proceso de lastrado con un espesor de 0.10 metros sobre una longitud de 18 metros de tubería, extendiéndose 90 metros en ambos lados del punto. Estas intervenciones, según el solicitante, se diseñaron para estabilizar las márgenes del cauce y proteger la infraestructura del oleoducto, asegurando su integridad y funcionalidad frente a eventos adversos.

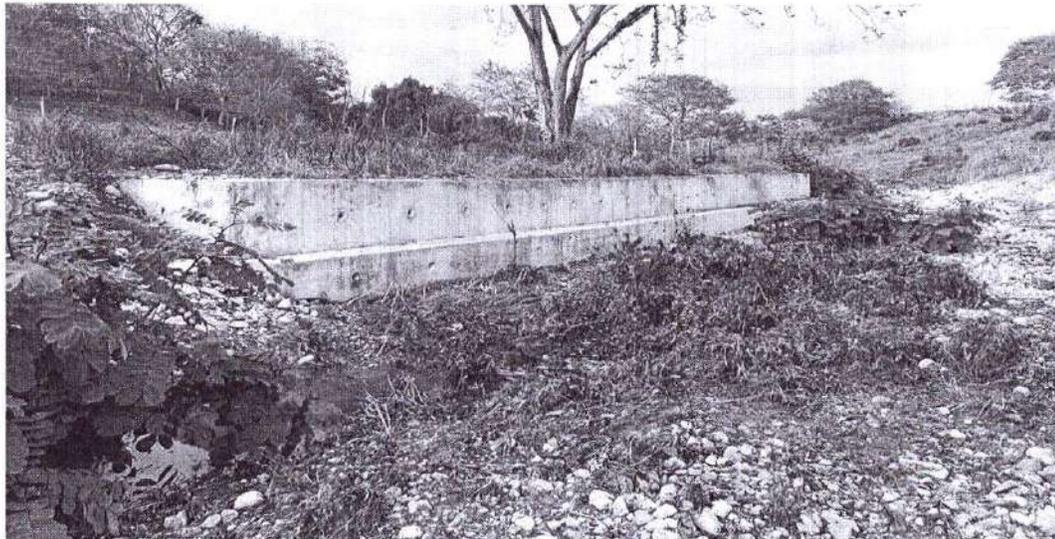
Imagen No. 4: Condiciones actuales en las que se encuentra el sitio de interés conocido como "Cañada Juan de León". Fuente propia.

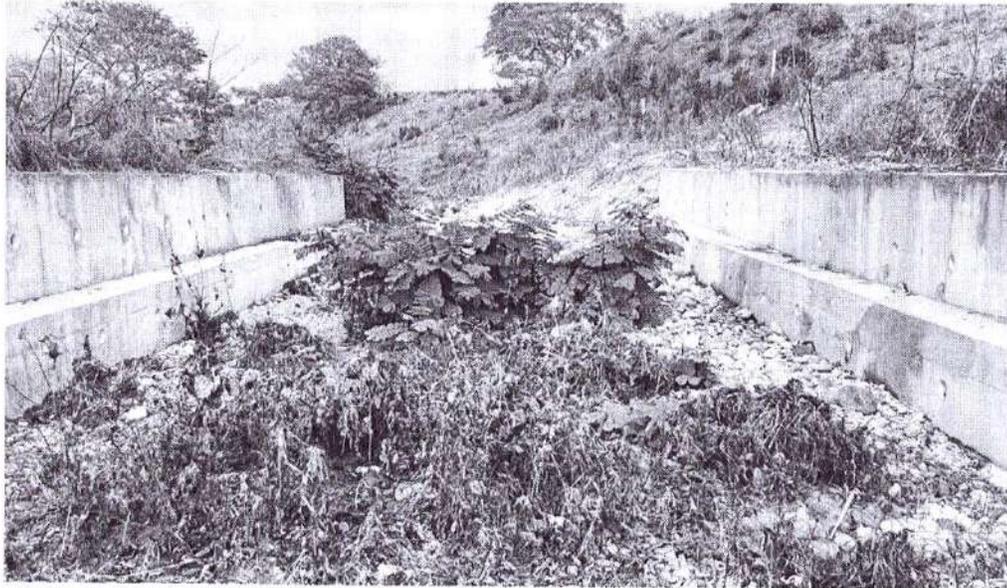
Imagen No. 5: Condiciones actuales en las que se encuentra el sitio de interés conocido como "Cañada Juan de León". Fuente propia.

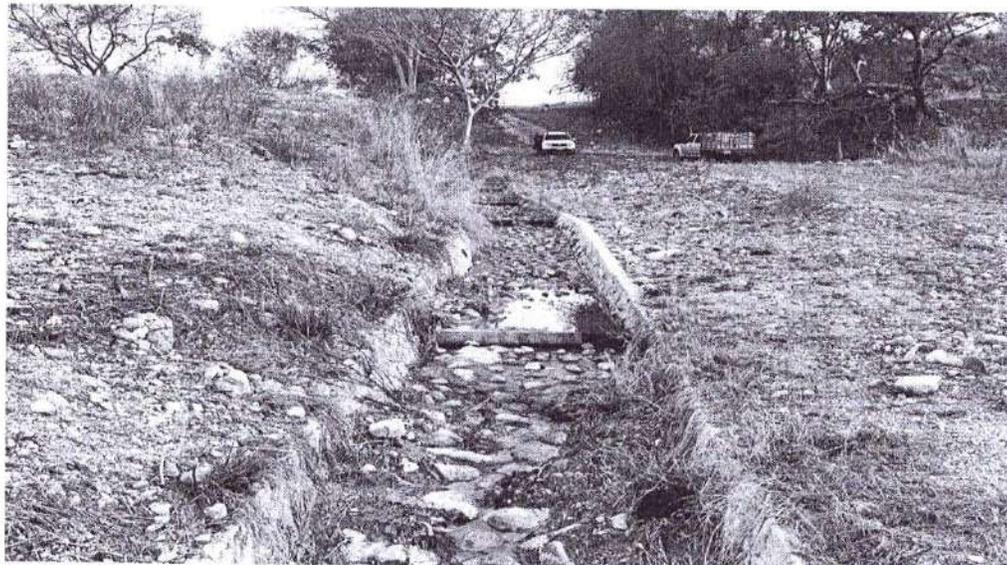
Imagen No. 6: Condiciones actuales en las que se encuentra el sitio de interés conocido como "Cañada Juan de León". Fuente propia.

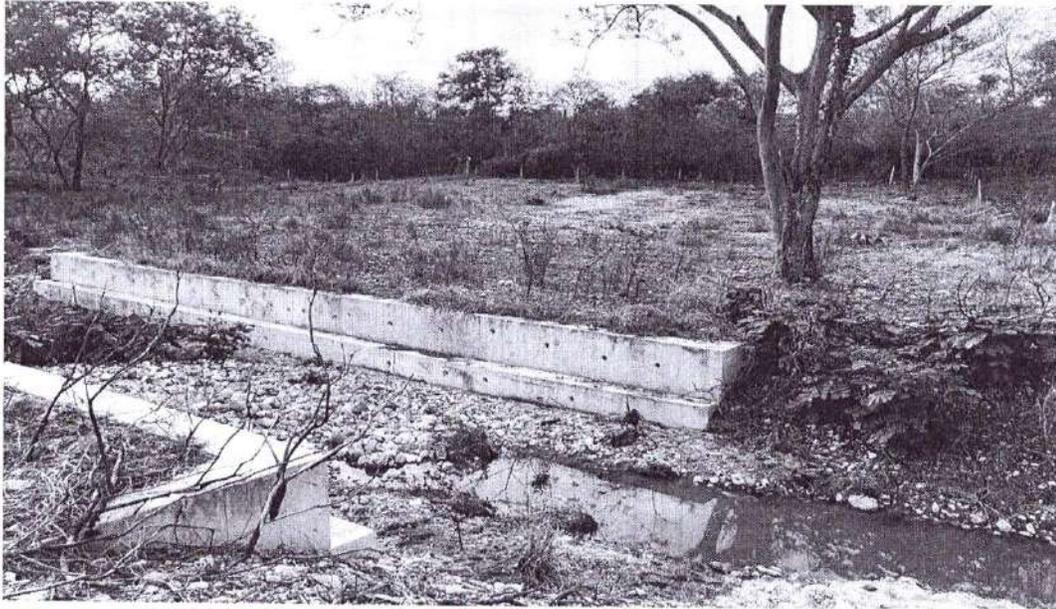
Imagen No. 7: Condiciones actuales en las que se encuentra el sitio de interés conocido como "Cañada Juan de León". Fuente propia.

Dentro de la diligencia de inspección del cauce se incluyó un recorrido por los tramos de sectores aguas arriba y abajo del sitio de ocupación. Se constató que los predios adyacentes tienen predominantemente vocación agropecuaria. Asimismo, se observaron vestigios notables de ascenso (acreción) y descenso (erosión) del fondo, se distinguieron rastros de variabilidad significativa en su sección transversal (anchura y profundidad), y en buena parte del tramo se mantuvo la presencia de vegetación en su ronda hídrica, denotando una relativa conservación.

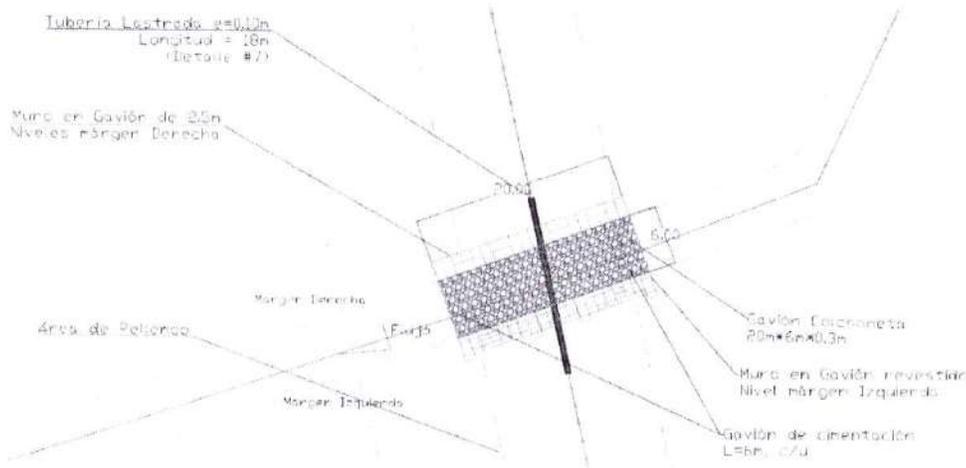
muros de gaviones en ambas márgenes del cauce. En la margen derecha se construyó un muro de gavión de 2.5 niveles, con revestimiento de concreto en el primer nivel, mientras que en la margen izquierda se erigió un muro de gavión de 1.5 niveles, también revestido en concreto. Ambos muros contaron con una cimentación en concreto ciclópeo de 0.5 metros de altura y se extendieron a lo largo de 20 metros.

Adicionalmente, se llevó a cabo la construcción de una colchoneta Reno que abarcó el ancho total del cauce, con dimensiones de 6 metros de ancho, 0.30 metros de espesor y 20 metros de longitud. Por último, se profundizó la tubería, acompañada de un proceso de lastrado con un espesor de 0.10 metros sobre una longitud de 18 metros de tubería, extendiéndose 90 metros en ambos lados del punto. Estas intervenciones fueron diseñadas para estabilizar las márgenes del cauce y proteger la infraestructura del oleoducto, asegurando su integridad y funcionalidad frente a eventos adversos.

Imagen No. 8: Esquema en planta de las obras ejecutadas en la Cañada Juan de León, en el cruce subfluvial del Sistema de Transporte de Hidrocarburos Ayacucho - Galán 8" (PK 146+700). Fuente: CENIT, 2022.

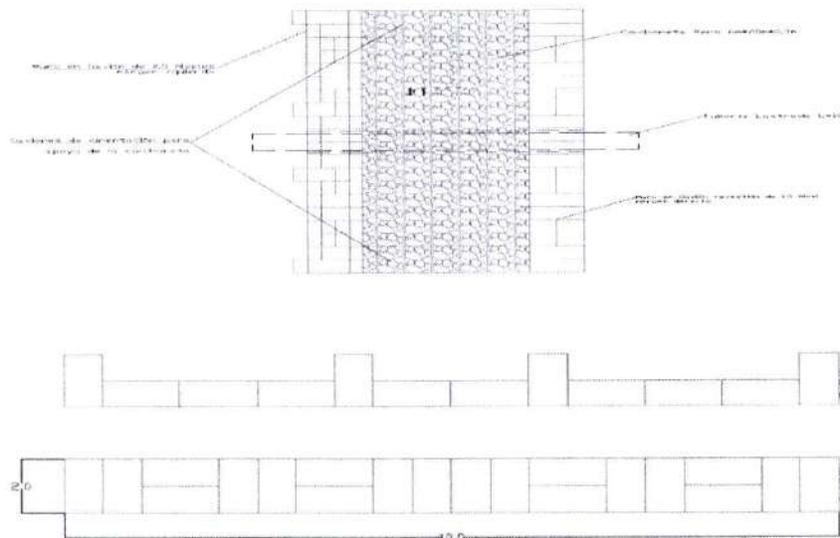
- **Construcción de Colchonetas Reno:** Las colchonetas Reno se construyeron con canastas metálicas fabricadas de alambre de acero con recubrimiento metálico y PVC, siguiendo las normas ASTM A 975. Las dimensiones de las canastas metálicas fueron diseñadas con una apertura de malla de 6 cm x 8 cm, formando una estructura hexagonal de triple torsión para asegurar la durabilidad y resistencia. Estas canastas fueron rellenas con fragmentos de roca seleccionados, con tamaños comprendidos entre 10 y 30 cm, garantizando que las rocas fueran sanas, resistentes y durables. El proceso de llenado se realizó de tal manera que los fragmentos de mayor tamaño se colocaran en la periferia y los más pequeños hacia el centro, asegurando una masa rocosa bien graduada con un mínimo de vacíos.

- **Construcción de Muros de Gaviones:** La construcción de muros de gaviones se llevó a cabo utilizando sacos de fique llenos de suelo cemento en una proporción de 4:1. Estos sacos fueron colocados dentro de canastas de malla metálica de triple torsión, con una apertura de malla de 8 cm x 10 cm, fabricadas con alambre de acero de bajo contenido de carbono y recubierto con tres capas de galvanizado (270 gramos de zinc por metro cuadrado). Para asegurar la estabilidad estructural, las aristas de los gaviones fueron reforzadas con alambre de mayor diámetro (3.4 mm), y las costuras se realizaron con alambre galvanizado de 2.2 mm de diámetro.

Imagen No. 9: Esquema en planta y detalle de las obras ejecutadas en la Cañada Juan de León, en el cruce subfluvial del Sistema de Transporte de Hidrocarburos Ayacucho – Galán 8" (PK 146+700). Fuente: CENIT, 2022.

6. **Revestimiento en Concreto:** Una vez completada la construcción de los gaviones, se recubrieron con concreto de 3000 PSI (210 kg/cm²), asegurando una protección adicional y la durabilidad de la estructura.

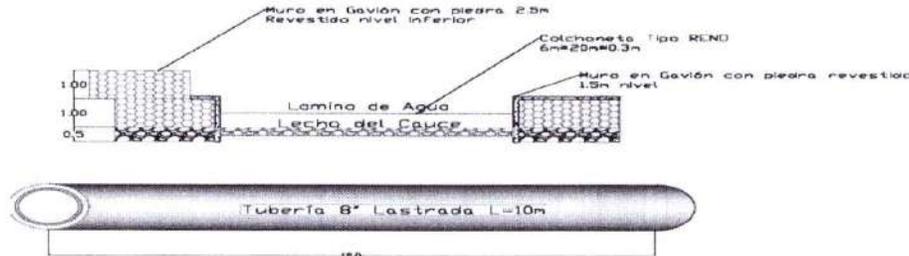
- **Profundización de la Tubería:** Se llevó a cabo la profundización de la línea Ayacucho – Galán 8" en 1.5 metros mediante un conjunto de pasos técnicos cuidadosamente planificados y ejecutados para asegurar la integridad y funcionalidad de la tubería. El proceso se detalló de la siguiente manera:

Imagen No. 10: Sección transversal de las obras ejecutadas en la Cañada Juan de León, en el cruce subfluvial del Sistema de Transporte de Hidrocarburos Ayacucho – Galán 8" (PK 146+700). Fuente: CENIT, 2022.

- **Topografía Inicial de la Profundización:** Se realizó un levantamiento topográfico inicial para determinar con precisión la ubicación y el perfil de la tubería.

- **Limpieza de Juntas:** Las juntas de la tubería fueron limpiadas meticulosamente para eliminar cualquier residuo o corrosión.
- **Revisión de Juntas mediante la Técnica Phased-Array:** Se utilizó la técnica de ultrasonido Phased-Array para revisar las juntas de la tubería.
