0039  
27 MAR 2025

**POR MEDIO DEL CUAL SE INICIA PROCESO SANCIONATORIO AMBIENTAL EN CONTRA DEL SEÑOR MANUEL MENESES VILLAMIZAR, IDENTIFICADO CON CÉDULA DE CIUDADANÍA No. 1.958.944, JAMES MENESES Y/O EL PROPIETARIO DE LA FINCA EL DIAMANTE UBICADA EN EL CORREGIMIENTO SAN JOSÉ DE LAS AMERICAS, JURISDICCIÓN DEL MUNICIPIO DE SAN MARTÍN (CESAR), Y SE ADOPTAN OTRAS DISPOSICIONES.**

### "DESCRIPCIÓN DE LA VISITA

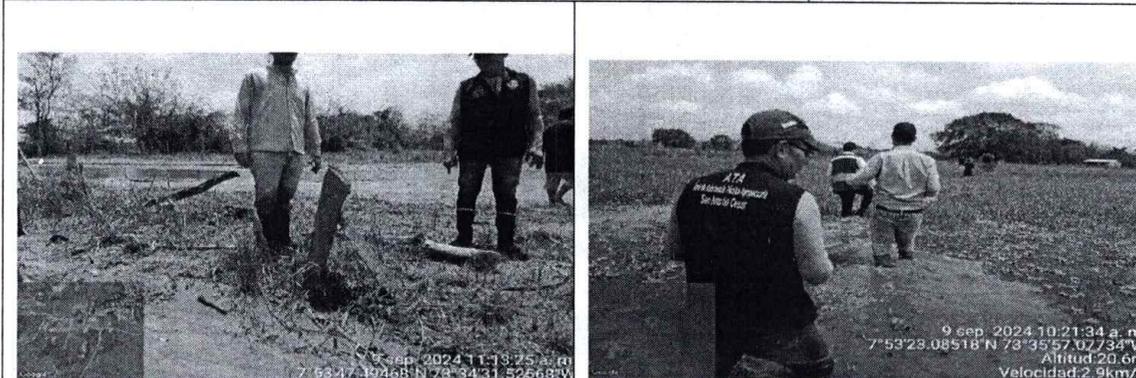
Las tierras quedaron inundadas luego del colapso de los taludes, dejándoles sin poder entrar a ellas y pérdida total de las áreas de pastoreo y cultivos, debido a que están llenos de sedimentos y material de arrastre, provenientes de las crecientes de la quebrada Torcoroma.

**Imagen 3.** Sedimentación aproximada de 1 metro de altura, evidenciado con referencia a los postes de las cercas.  
**Fuente:** Autores.

**Imagen 4.** Potreros inundados por la intervención del cauce de la quebrada Torcoroma, dentro de las parcelas.  
**Fuente:** Autores.

1. Iniciar procedimiento sancionatorio ambiental conforme a la Ley 1333 de 2009 en contra señor MANUEL MENESES VILLAMIZAR, con Cédula de Ciudadanía 1.958.944, propietario del predio denominado "EL DIAMANTE", por incumplir con el debido proceso, al no realizar el trámite ante Corpocesar para la obtención del permiso de ocupación de cauce, como se establece en el Decreto 1076 de 2015, una vez verificadas las intervenciones indebidas en el lugar de los hechos, durante la diligencia de inspección en atención al caso denunciado."
