RESOLUCIÓN No.

0008

**POR LA CUAL SE IMPONE UNA MEDIDA PREVENTIVA CONSISTENTE EN LA SUSPENSIÓN INMEDIATA Y TOTAL DE TODAS LAS ACTIVIDADES EN LA RONDA HIDRICA DEL CAUCE DE LA QUEBRADA TORCOROMA, EN LA FINCA EL DIAMANTE, CORREGIMIENTO DE SAN JOSÉ DE LAS AMERICAS, MUNICIPIO DE SAN MARTÍN (CESAR), Y SE ADOPTAN OTRAS DISPOSICIONES.**

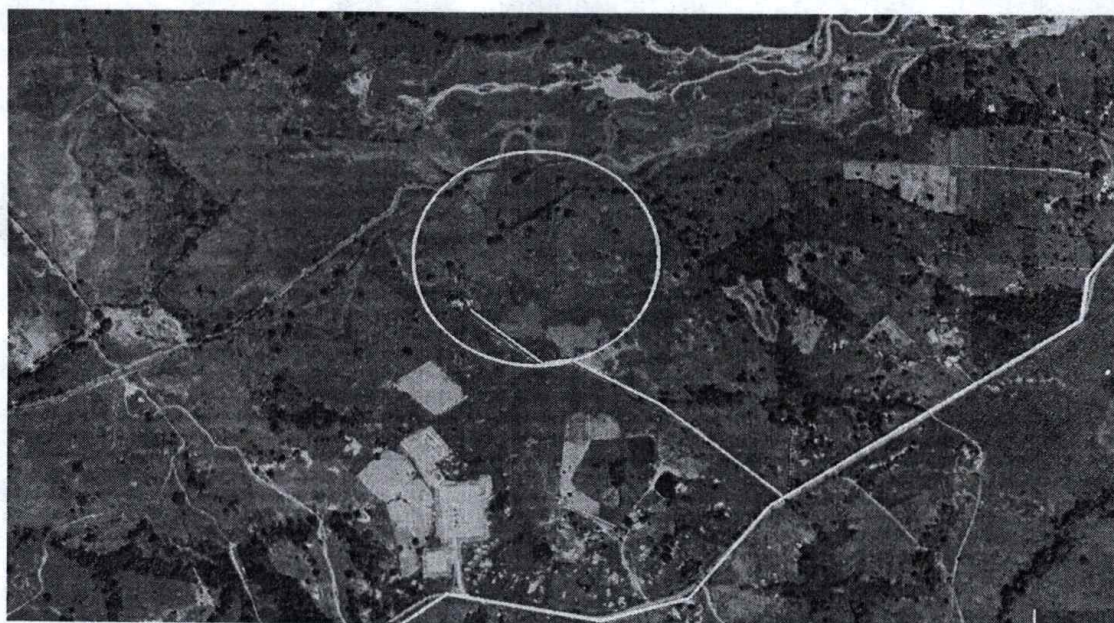
En la siguiente imagen se pueden observar la ubicación geográfica del predio en el punto inspeccionado:

**Imagen 1.** En línea roja se realizó la desviación de cauce de la quebrada Torcoroma, en círculo amarillo el área inundada y sedimentada por las crecientes de la quebrada torcoroma, a las parcelas Mangos, El Limón y La Loma y finalmente las líneas verdes y amarilla corresponde a la vía de acceso.

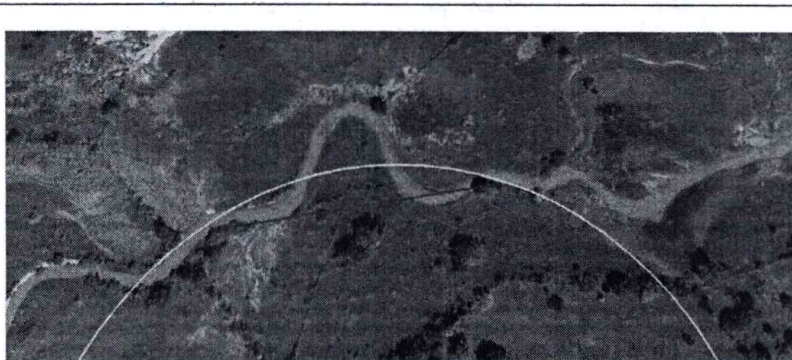
**Imagen 2.** Vista satelital del área donde se desvió el cauce de la quebrada torcoroma.  
**Fuente:** Google Earth.

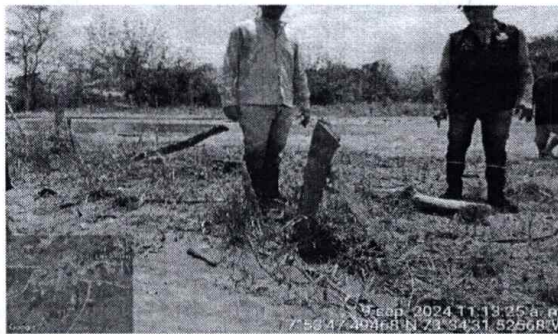
Las tierras quedaron inundadas luego del colapso de los taludes, dejándoles sin poder entrar a ellas y pérdida total de las áreas de pastoreo y cultivos, debido a que están llenos de sedimentos y material de arrastre, provenientes de las crecientes de la quebrada Torcoroma.

**Imagen 3.** Sedimentación aproximada de 1 metro de altura, evidenciado con referencia a los postes de las cercas.  
**Fuente:** Autores.

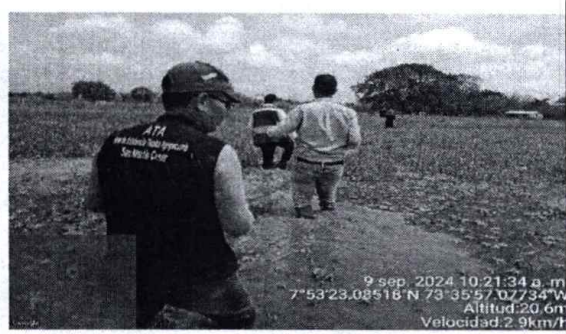
**Imagen 4.** Potreros inundados por la intervención del cauce de la quebrada Torcoroma, dentro de las parcelas.  
**Fuente:** Autores.
