“Por medio de la cual se aprueban las actividades de ocupación de cauce de la corriente hídrica denominada Quebrada La Llana, ejecutadas por CENIT TRANSPORTE Y LOGISTICA DE HIDROCARBUROS S.A.S. con identificación tributaria No. 900.531.210-3, para la atención de la situación de emergencia reportada a la entidad, acaecida en el PK 99+550 del Oleoducto Ayacucho – Galán 14”, en jurisdicción del municipio de San Alberto Cesar”

2. DILIGENCIA DE INSPECCIÓN

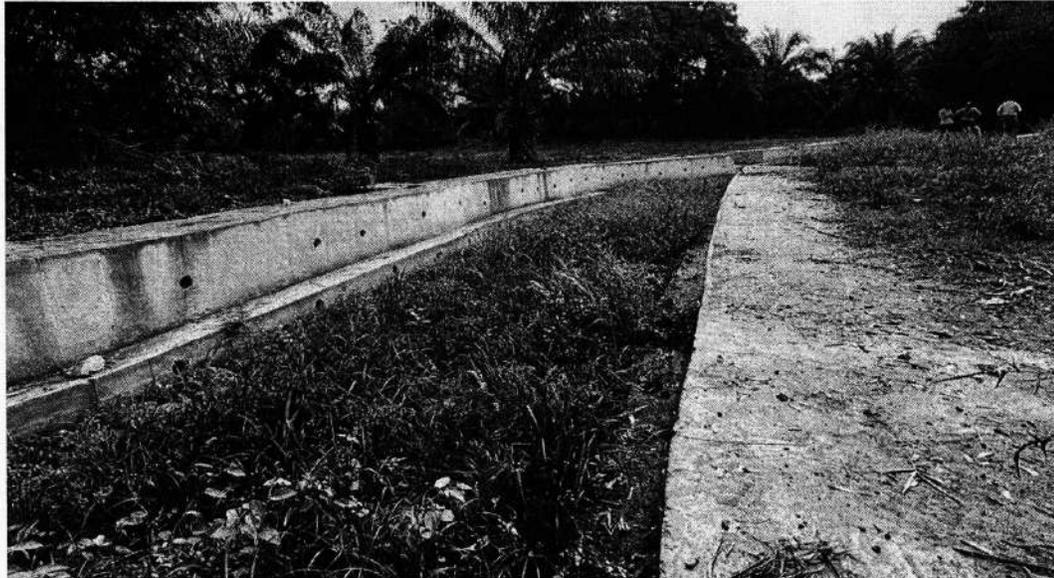
Imagen No. 3: Condiciones actuales en las que se encuentra el sitio de interés conocido como “Caño La Llana”. Fuente propia.

Dentro de la diligencia de inspección del cauce se incluyó un recorrido por los tramos de sectores aguas arriba y abajo del sitio de ocupación. Se constató que los predios adyacentes tienen predominantemente vocación agropecuaria. Asimismo, se observaron vestigios notables de ascenso (acreción) y descenso (erosión) del fondo, se distinguieron rastros de variabilidad significativa en su sección transversal (anchura y profundidad), y en buena parte del tramo se mantuvo la presencia de vegetación en su ronda hídrica, denotando una relativa conservación.

Durante la visita, se verificó que los trabajos realizados no implicaron la modificación del cauce y que el objetivo principal fue mejorar las condiciones geotécnicas de las márgenes afectadas por los distintos procesos erosivos. Se constató que las obras ya ejecutadas, que incluyeron la construcción de muros en gaviones y colchonetas Reno, se encuentran en buen estado y las estructuras construidas son estables. Adicionalmente, el sitio mostró buenas condiciones ecológicas y ambientales, con una revegetalización adecuada que contribuye a la estabilidad y conservación del área intervenida.

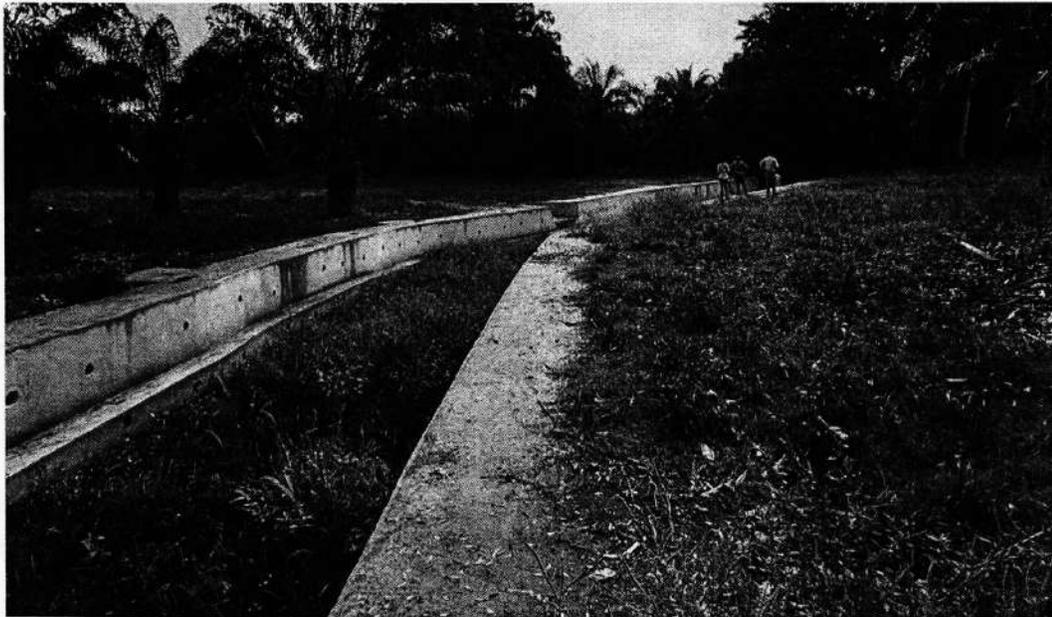
Imagen No. 4: Condiciones actuales en las que se encuentra el sitio de interés conocido como “Caño La Llana”. Fuente propia.

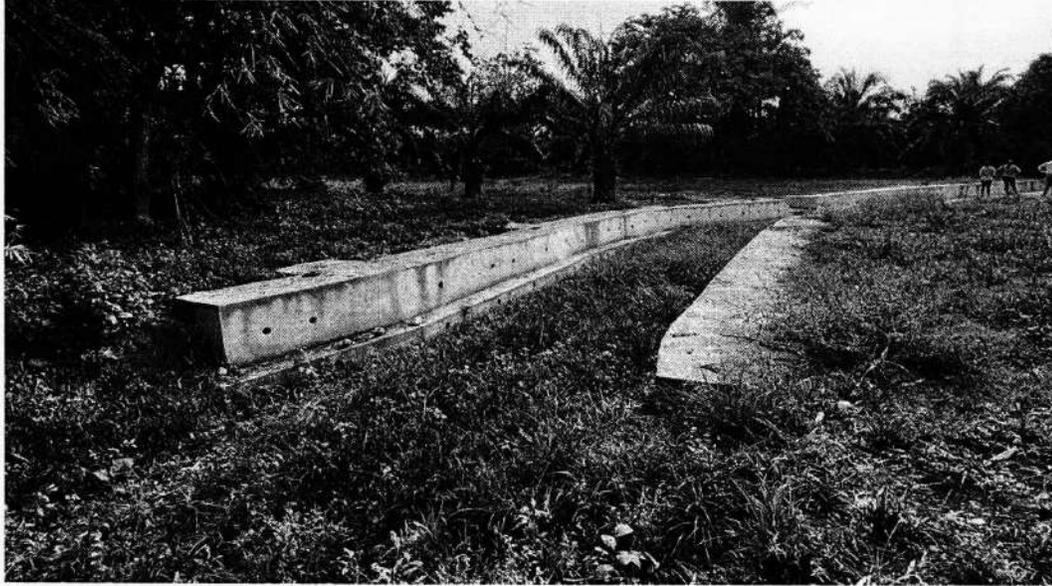
Imagen No. 5: Condiciones actuales en las que se encuentra el sitio de interés conocido como “Caño La Llana”. Fuente propia.

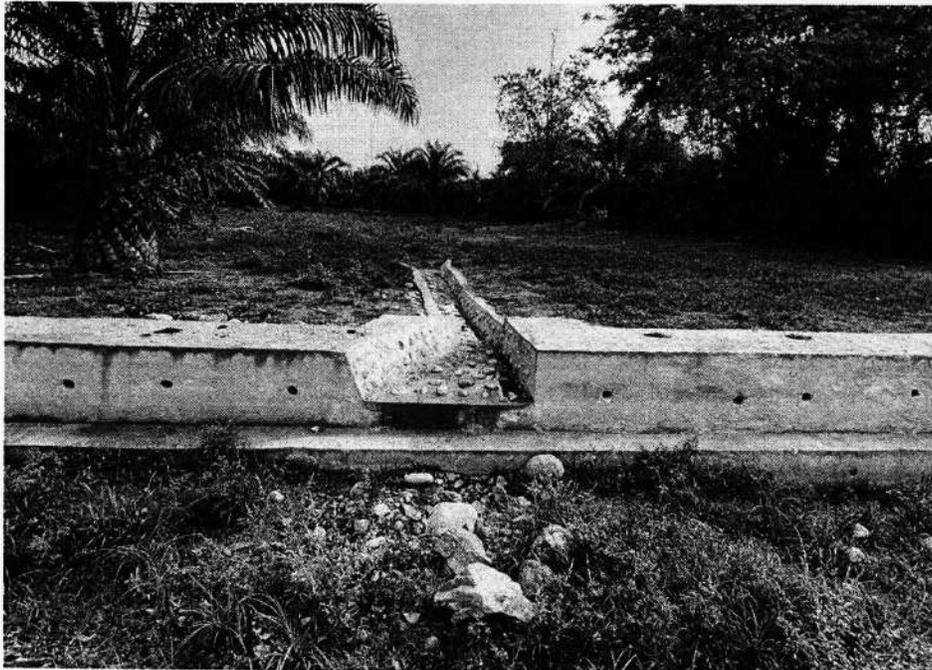
Imagen No. 6: Condiciones actuales en las que se encuentra el sitio de interés conocido como “Caño La Llana”. Fuente propia.

4.4. Además, durante la inspección se constató que las obras ejecutadas se encontraban en buen estado, con una adecuada revegetalización y en buenas condiciones ecológicas y ambientales, contribuyendo a la conservación del área intervenida. La correcta ejecución de estas obras ha permitido restablecer y mejorar las condiciones de seguridad y operación del sistema de transporte de hidrocarburos, asegurando su funcionamiento eficiente y minimizando el riesgo de daños ambientales y estructurales.

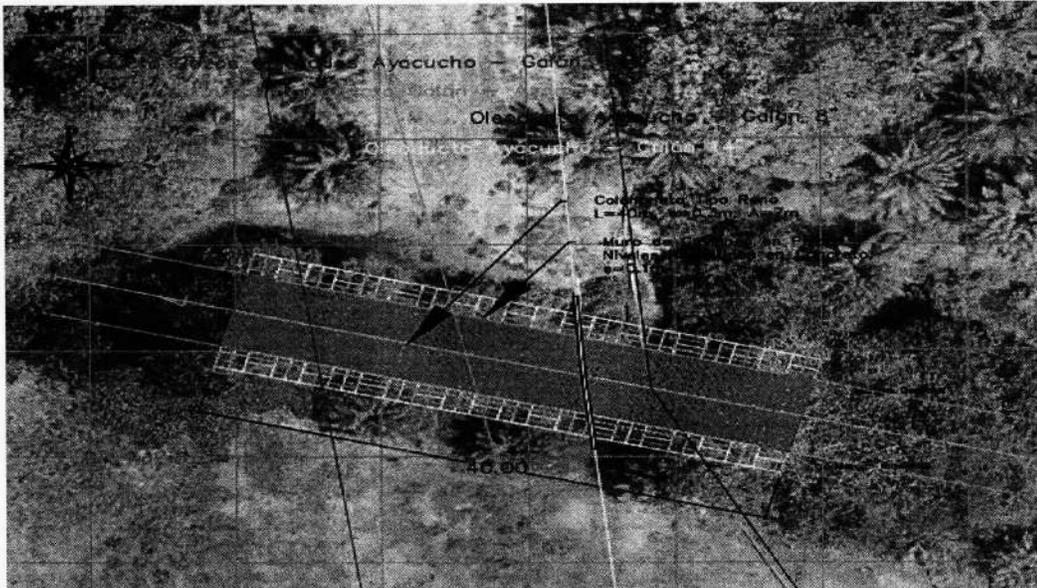
Las actividades ejecutadas incluyeron la construcción de muros de gavión en ambas márgenes del cauce, específicamente:

- *Margen derecha: Se construyó un muro de gavión de 2 niveles, revestido en concreto en ambos niveles, lo que incrementó la resistencia estructural y protegió el talud frente a los empujes generados por el terreno y las fuerzas hidráulicas del flujo.*
- *Margen izquierda: Se realizó una estructura de características similares, también de 2 niveles, con el mismo revestimiento de concreto, garantizando la simetría funcional y la estabilidad hidráulica del cauce.*

Ambos muros fueron cimentados sobre una colchoneta Reno, diseñada para proteger el fondo del cauce frente a fenómenos de socavación. La colchoneta, construida con dimensiones de 6 metros de ancho, 0.30 metros de espesor y 40 metros de longitud, abarcó el ancho total del cauce en el tramo intervenido. Este componente es crucial, ya que actúa como una barrera eficaz contra la erosión, distribuyendo uniformemente las fuerzas hidráulicas y asegurando la estabilidad de las estructuras de gavión.

Imagen No. 7: Esquema en planta de las obras ejecutadas en el Caño La Llana, en el cruce subfluvial del Sistema de Transporte de Hidrocarburos Ayacucho – Galán 14” (PK 99+550).

Adicionalmente, se realizó la profundización de la tubería, extendiéndose a lo largo de 228 metros, con una cobertura adicional de 8 metros a cada lado del trazado efectuado para el bajado. Esta actividad estuvo acompañada de un proceso de lastrado con concreto específicamente en un tramo de 15 metros, correspondiente al punto donde la tubería intercepta el cauce del Caño La Llana. Este lastrado, con un espesor de 0.10 metros, fue diseñado para garantizar la fijación de la tubería al lecho del cauce, evitando cualquier riesgo de desestabilización.

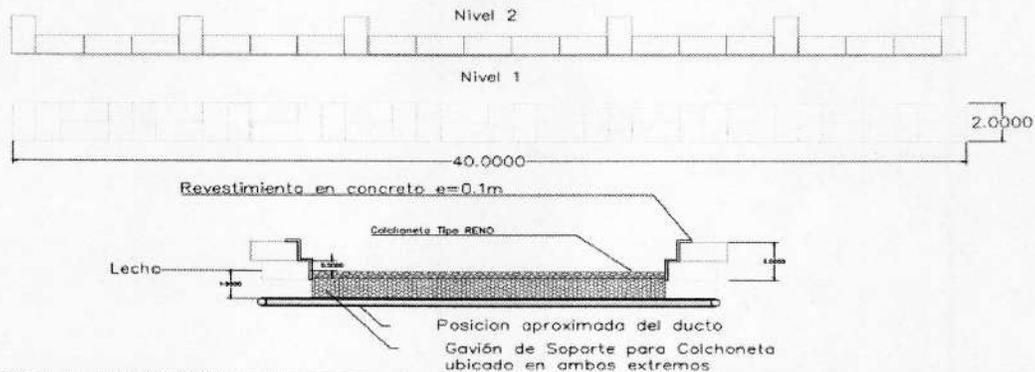
siguiendo las normas ASTM A 975. Las dimensiones de las canastas metálicas fueron diseñadas con una apertura de malla de 6 cm x 8 cm, formando una estructura hexagonal de triple torsión para asegurar la durabilidad y resistencia. Estas canastas fueron rellenas con fragmentos de roca seleccionados, con tamaños comprendidos entre 10 y 30 cm, garantizando que las rocas fueran sanas, resistentes y durables. El proceso de llenado se realizó de tal manera que los fragmentos de mayor tamaño se colocaran en la periferia y los más pequeños hacia el centro, asegurando una masa rocosa bien graduada con un mínimo de vacíos.

- **Construcción de Muros de Gaviones:** La construcción de muros de gaviones se llevó a cabo utilizando sacos de fique llenos de suelo cemento en una proporción de 4:1. Estos sacos fueron colocados dentro de canastas de malla metálica de triple torsión, con una apertura de malla de 8 cm x 10 cm, fabricadas con alambre de acero de bajo contenido de carbono y recubierto con tres capas de galvanizado (270 gramos de zinc por metro cuadrado). Para asegurar la estabilidad estructural, las aristas de los gaviones fueron reforzadas con alambre de mayor diámetro (3.4 mm), y las costuras se realizaron con alambre galvanizado de 2.2 mm de diámetro.

Imagen No. 8: Esquema en planta y detalle de las obras ejecutadas en el Caño La Llana, en el cruce subfluvial del Sistema de Transporte de Hidrocarburos Ayacucho – Galán 14” (PK 99+950). Fuente: CENIT, 2022.

1. **Excavación y Cimentación:** Se realizó la excavación manual y mecánica para trazar la base del muro y su alineamiento. La excavación fue de tipo rectangular, con una profundidad máxima de 80 cm, adecuada para la cimentación de los gaviones.
2. **Instalación de Canastas Metálicas:** Las canastas de malla metálica fueron armadas y colocadas en la excavación, siguiendo las especificaciones técnicas.
3. **Llenado de Gaviones:** Se llenaron las canastas con sacos de suelo cemento, asegurando una distribución uniforme y compactación adecuada mediante pisones.
4. **Refuerzo y Estabilidad:** Se utilizaron formaletas de madera para mantener la tensión de la malla y asegurar una apariencia estética sin deformaciones. Además, se instaló geotextil no tejido para evitar el contacto directo de los gaviones con la tierra y permitir el drenaje de aguas subterráneas.

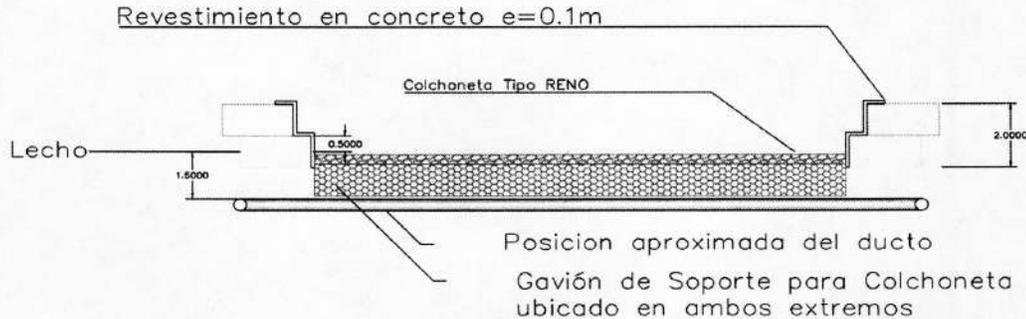
5. **Drenaje:** Se colocaron tuberías de PVC para facilitar el drenaje del agua a través de los gaviones, evitando acumulaciones de agua que pudieran comprometer la estabilidad de las estructuras.
 6. **Revestimiento en Concreto:** Una vez completada la construcción de los gaviones, se recubrieron con concreto de 3000 PSI (210 kg/cm²), asegurando una protección adicional y la durabilidad de la estructura.
- **Profundización de la Tubería:** Se llevó a cabo la profundización de la línea Ayacucho – Galán 14” en 1.5 metros mediante un conjunto de pasos técnicos cuidadosamente planificados y ejecutados para asegurar la integridad y funcionalidad de la tubería. El proceso se detalló de la siguiente manera:

Imagen No. 9: Sección transversal de las obras ejecutadas en el Caño La Llana, en el cruce subfluvial del Sistema de Transporte de Hidrocarburos Ayacucho – Galán 14” (PK 99+550).
