AUTO No. **0390**

**POR MEDIO DEL CUAL SE INICIA PROCESO SANCIONATORIO AMBIENTAL CONTRA LA EMPRESA BIOGER S.A. E.S.P. CON IDENTIFICACIÓN TRIBUTARIA NO 806.006.669-8, Y SE ADOPTAN OTRAS DISPOSICIONES.**

Que el día 31 de diciembre de 2024, se expidió el informe de Diligencia de Control y Seguimiento Ambiental a la Licencia Ambiental para la construcción y operación del proyecto denominado "Informe de Diligencia de Control y Seguimiento Ambiental a la Licencia Ambiental para la construcción y operación del proyecto de Relleno Sanitario denominado Parque Ambiental Para el Manejo Integral de Los Residuos Sólidos, ubicado en jurisdicción del Municipio de Becerril – Cesar, concluyéndose los siguientes hallazgos:

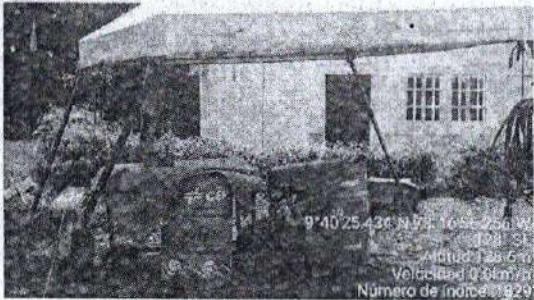
Cumpliendo con las normas técnicas establecidas para los sitios o áreas de almacenamiento de combustible, sustancias químicas, aceites y grasas, controlando posibles fugas o derrames y evitando desarrollar actividades que puedan generar contaminación ambiental.

Imagen. Almacenamiento Aceites

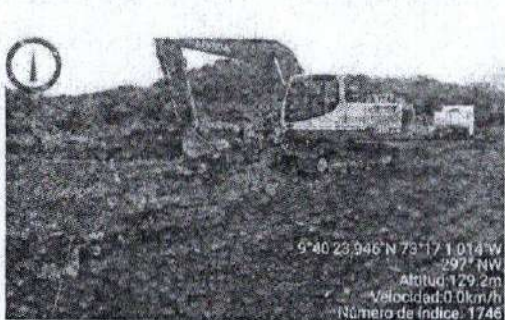
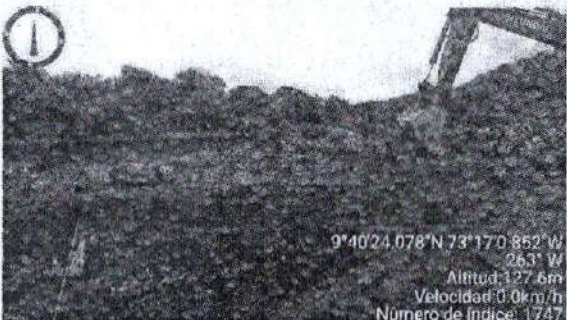
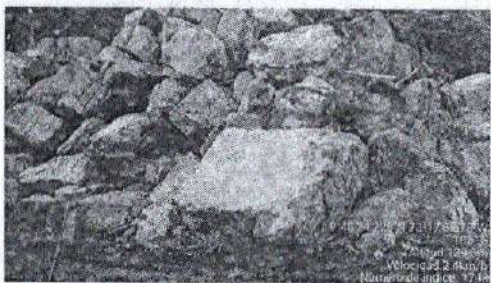
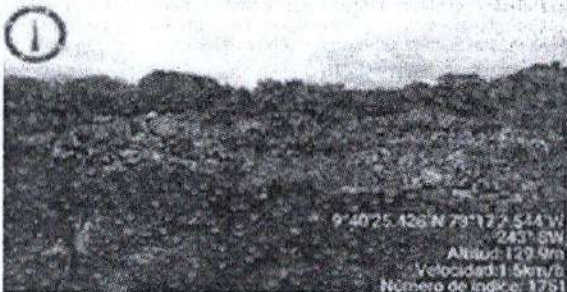
Durante la diligencia de inspección, se pudo evidenciar la presencia de residuos de construcción y demolición – RCD (residuos de descapote de capa vegetal y residuos de material de excavación) en el área ubicada en las siguientes coordenadas 9°40'24.228" N 73°17'0.678 W área donde se encontraban realizando trabajo de descapote en la actualidad. Material que según información suministrada por el usuario este material será utilizados en las actividades inherentes del proyecto, sin embargo, se pudo constatar que el relleno sanitario no cuenta con un área específica para el almacenamiento TEMPORAL de esta clase de residuos, el cual cuente con señalización.

Imagen. RCD en el área del proyecto

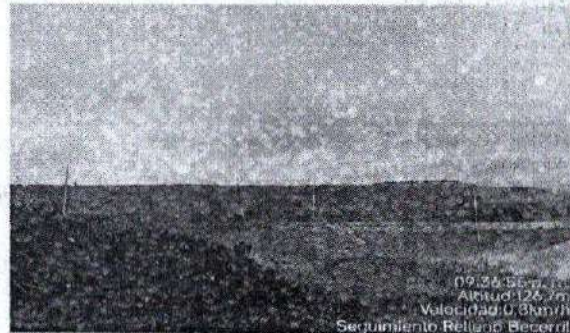
Si bien es cierto, que en el proyecto se viene realizando en algunos sectores de la celda de disposición final de residuos labores de perfilamiento de taludes, no obstante, se evidencio revegetalización natural en el costado sur y este de la celda, por lo cual se considera que a la fecha de la visita aún PERSISTE el incumplimiento de labores de empradización, se contempla que el titular se encuentra incumpliendo con las medidas y acciones propuestas en este programa.

**Imagen.** Celda de disposición Final

Por lo anterior, se hace necesario que el titular lleve un registro de la empradización realizada en el proyecto.

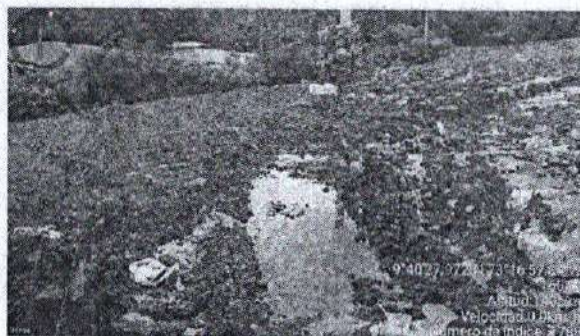
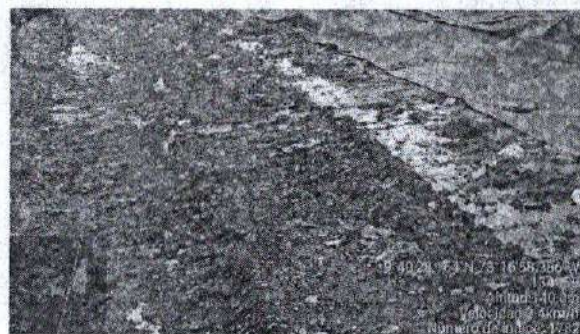
Si bien es cierto, que proyecto viene realizando labores de perfilamiento de taludes, conformación de pie de talud, pendiente, taludes, berma o terraza, terraplenes perimetrales y sistema de drenajes (aguas lluvias y lixiviados) en la celda de disposición final de residuo, durante la visita se evidencia que algunos sectores se encuentran sin cubrimiento ocasionando que las aguas lluvias entren a las masa de residuos generando afloramiento de lixiviados afectando la estabilidad de la misma.

**Imagen.** Afloramiento de lixiviado en la corona de la masa de residuos

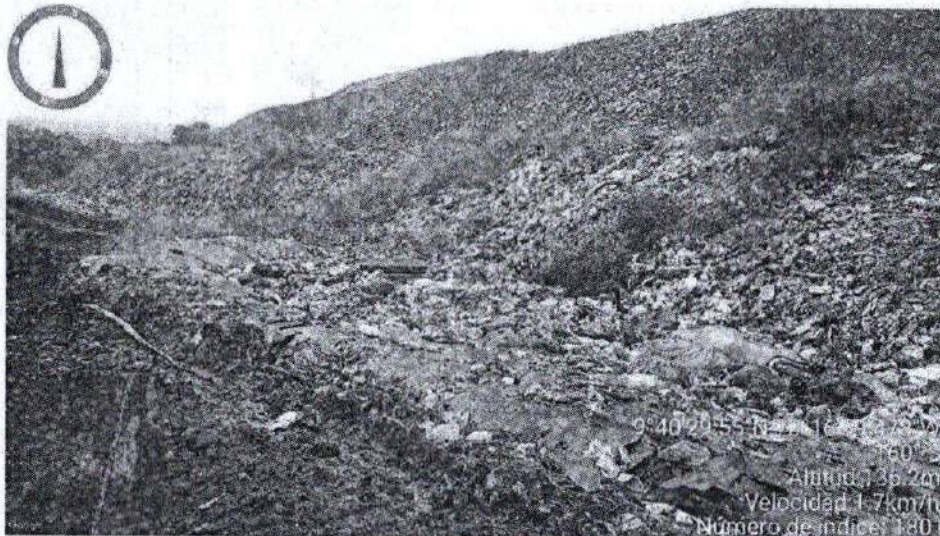
**Imagen.** Celda sin cubrimiento en el sector Noreste

Es importante resaltar que el ingreso inadecuado de agua a la masa del relleno es perjudicial para la estabilidad y para la producción excesiva de lixiviados.

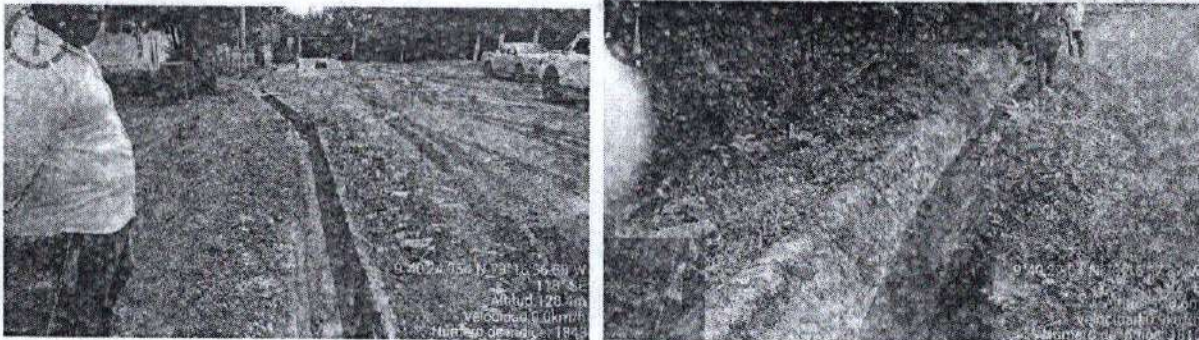
Considerando los resultados de la diligencia técnica en la vigencia 2023, la visita ejecutada en el primer semestre de 2024 y la revisión documental del expediente incluyendo respuestas a requerimiento con radicado Corpocesar No.11336 de fecha 16 /11/2023, se puede precisar que el proyecto cuenta en ciertos sectores con la construcción de canales perimetrales construido en concreto (dos en la entrada principal y uno en el costado norte de la celda activa de disposición de residuos), los cuales permiten captar el agua lluvia y conducirla a diferentes puntos (reservorio que almacena agua de escorrentía y por fuera del proyecto); sin embargo, el proyecto viene presentando debilidades en el cubrimiento diario de los residuos dispuesto en celda, ocasionando producción de lixiviado, que pueden tener efectos adversos como saturación, encharcamiento, fugas, filtraciones y condiciones acidas de la masa de residuos.

*Imagen. Canales Perimetrales concreto*

Así mismo, se le requiere al titular del instrumento realizar las obras correspondientes a la ampliación de la red de canales perimetrales (canales de aguas lluvias) para la recolección, conducción y evacuación de aguas de escorrentías.

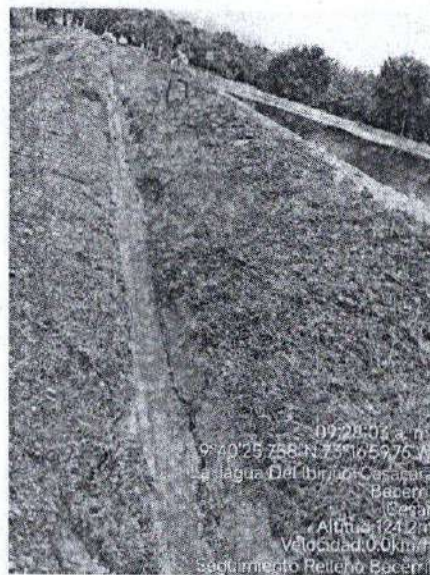
*Imagen. Vista general, residuos sólidos dispuestos sin cubrimiento diario*

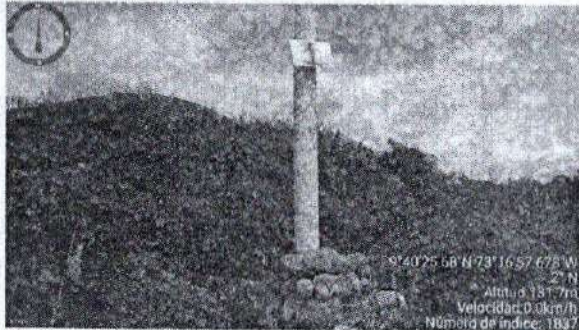
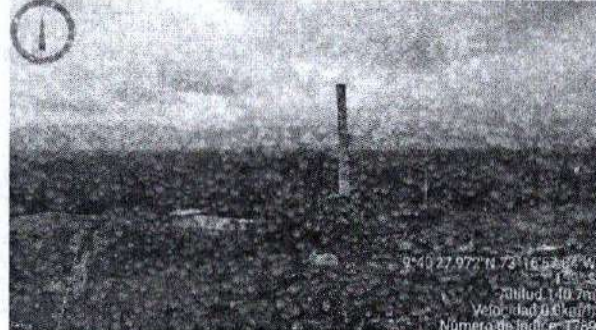
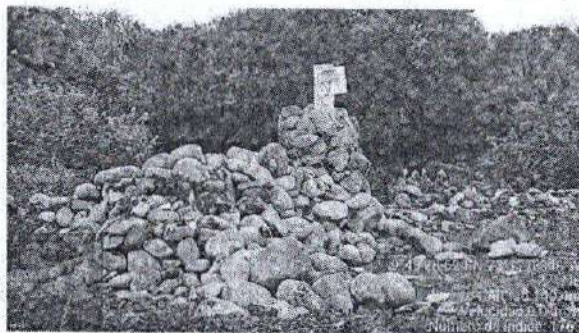
Durante la diligencia técnica, se evidenció la instalación de chimeneas para la captación y evacuación de gases generados en la masa de residuos sólidos de la celda de disposición final activa.

No obstante, durante las vigencias 2022, 2023 y 2024 al inspeccionar las diferentes chimeneas no se perciben las emisiones y flujo de gases que deben salir por estos ductos generados por

la descomposición de los residuos dispuestos en las celdas de disposición final, así mismo, en las chimeneas no se evidencia el proceso de incineración del biogás.

*Imagen. Chimeneas*

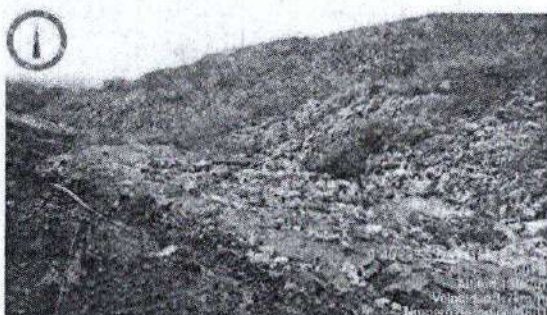
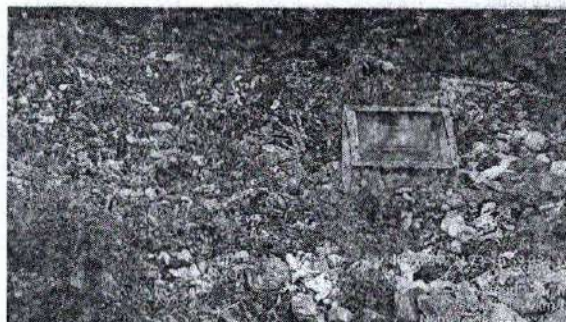
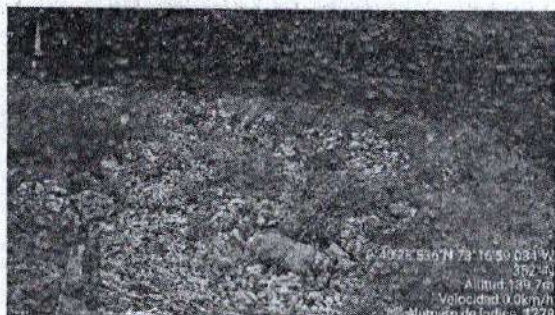
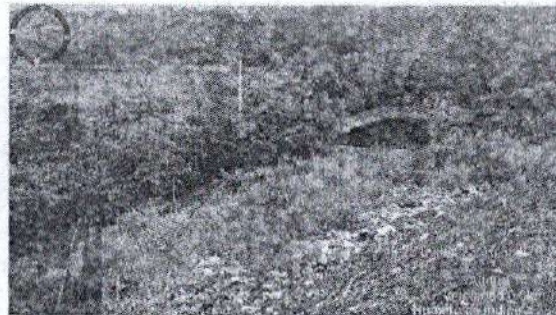
Durante la diligencia técnica se pudo observar que, el proyecto en virtud de los requerimientos realizados por esta autoridad ambiental ha venido realizando procesos de perfilamiento de taludes y cobertura con material terreo en el costado sur y costado este de disposición final de residuos (el cual es el frente activo en la actualidad). Sin embargo, en la celda activa costados noroeste y noreste se siguen presentando deficiencias en la cobertura de la masa de residuos sólidos con material terreo, presentándose exposición de residuos lo que incrementa los riesgos de contaminación paisajística, afectación de aguas de escorrentías, superficiales y subterráneas; así mismo, en estos sectores del proyecto, no se evidencia labores de perfilado de taludes, en tal sentido se pudo verificar que la altura, ancho, ángulo de inclinación de talud, ángulo de la cara del banco, las bermas y el ángulo del talud final de estos costados, no se están ajustando a los diseños aprobados.

*Imagen. Celda en operación costado sin cubrimiento*

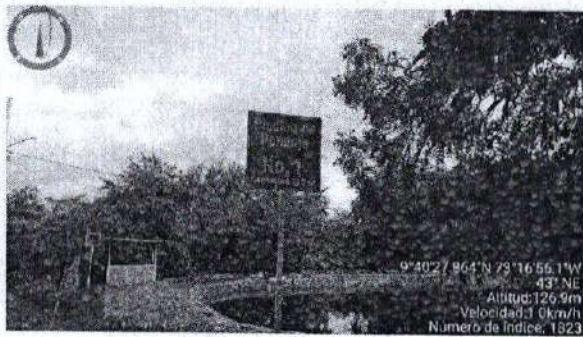
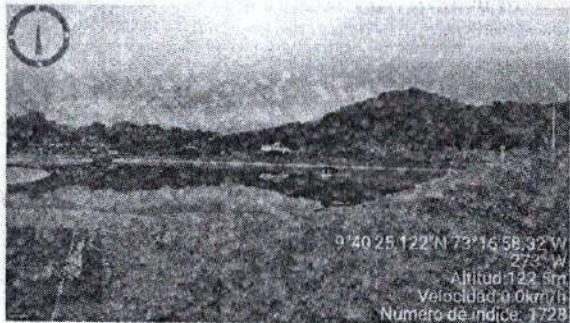
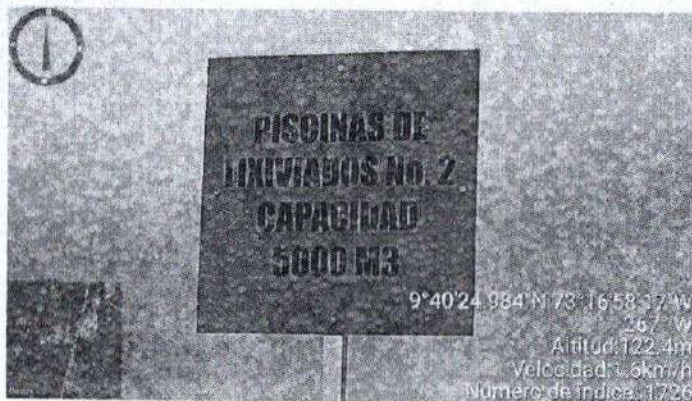
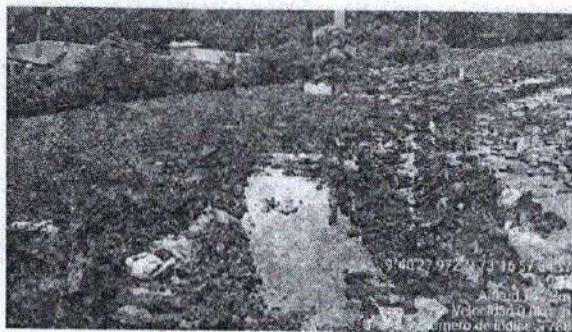
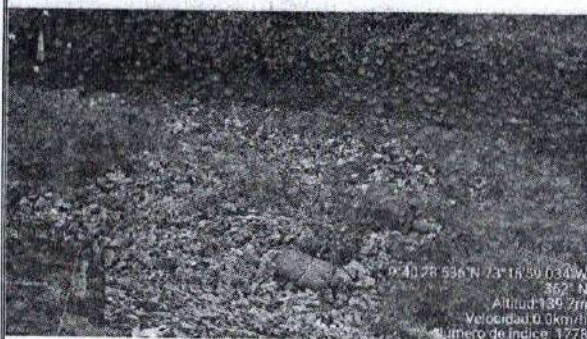
Con relación a los impactos generados por el proyecto sobre el agua superficial, se precisa que el proyecto cuenta en ciertos sectores con la construcción de canales perimetrales construido en concreto (dos en la entrada principal y uno en el costado norte de la celda activa), los cuales permiten captar el agua lluvia y conducirla a diferentes puntos (reservorio que almacena agua de escorrentía y por fuera del proyecto); sin embargo, en el proyecto persiste la debilidad en el cubrimiento diario de los residuos dispuesto en celda, ocasionando en época de invierno la producción de lixiviado, que pueden tener efectos adversos como saturación, encharcamiento, fugas, filtraciones y condiciones acidas de la masa de residuos.

*Imagen. Vista general, punto de captación de lixiviados, residuos sin cubrimiento diario,  
intermedia y final y fuga de lixiviados en celda activa.*

Así mismo, se le requiere al titular del instrumento realizar las obras correspondientes a la ampliación de la red de canales perimetrales (canales de aguas lluvias) para la recolección,

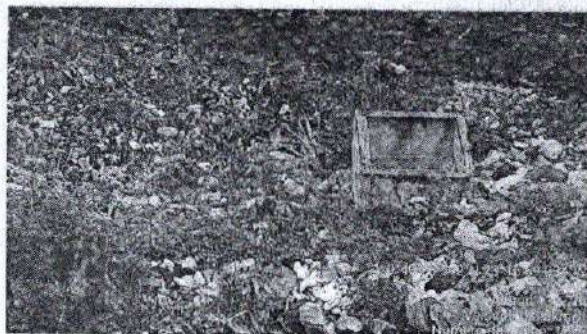
*Fuente. Corpocesar 2024*

En virtud de lo anterior, se considera que el titular no se encuentra cumpliendo con la presente medida hasta tanto, esta sea subsanada.

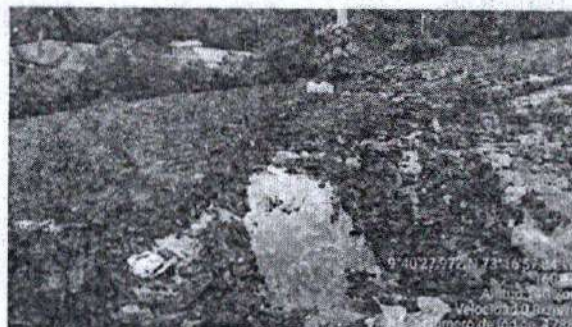
Imagen. Afloramiento de lixiviados y visualización de residuos a la intemperie.

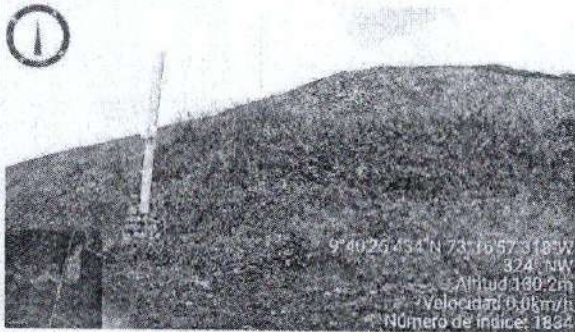
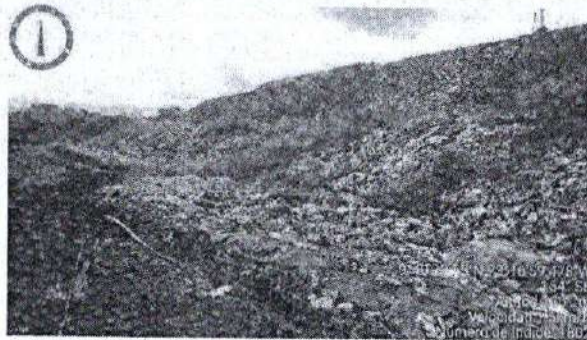
En el recorrido realizado durante la diligencia en el área del proyecto, se pudo observar la instalación de geomembrana HDP calibre 40 con el fin de impermeabilizar la celda de disposición final de los residuos cumpliendo con las especificaciones técnicas establecidas, sin embargo, no se observa la implementación canal perimetral de 0,50 m x 0,50 m de sección y alejada del borde del talud un mínimo de 0,60 m

Imagen. Vista general, celda

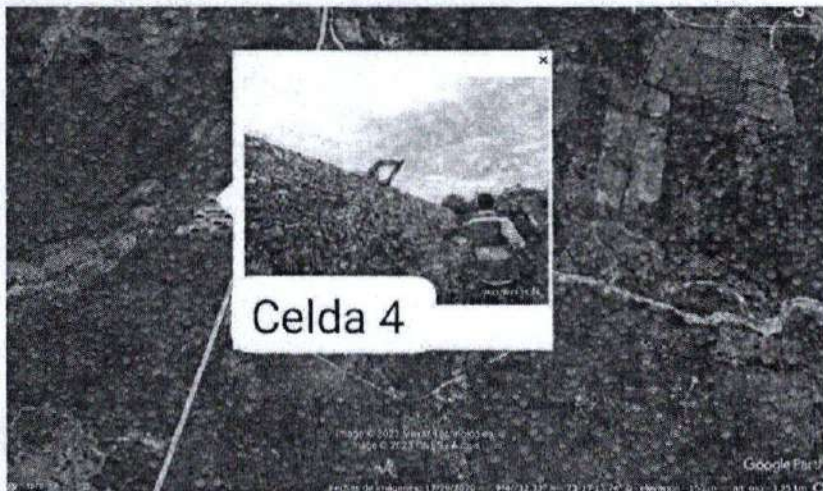
Imagen. Vista general imagen de la celda No. 4 por fuera del área licenciada.  
Fuente. Corpocesar 2023

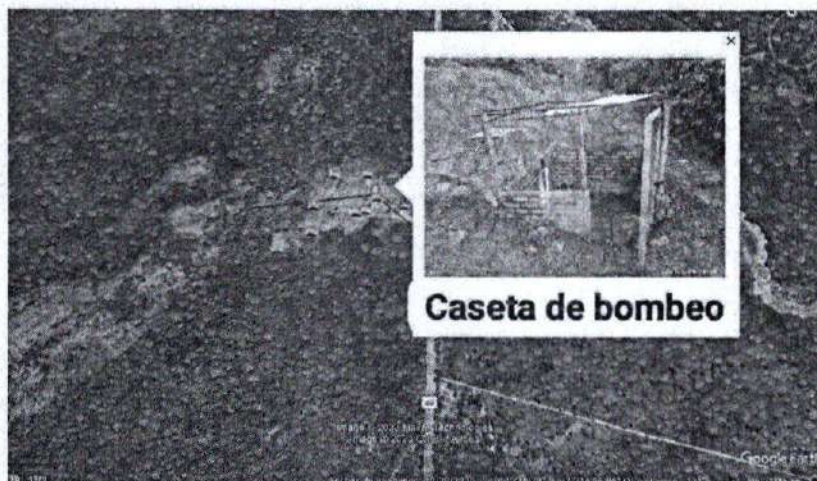
Imagen. Vista general, zona de caseta de bombeo, si operación  
Fuente. Corpocesar 2023

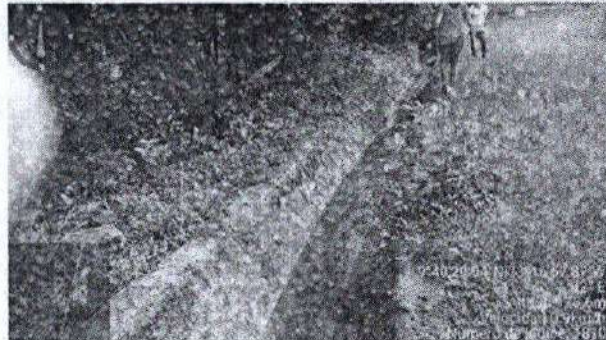
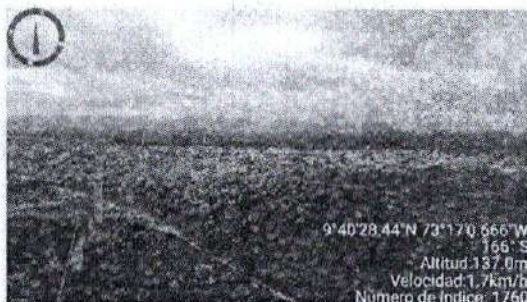
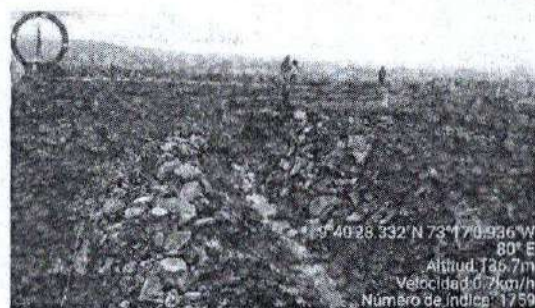
| <b>RESULTADOS DE LA ACTIVIDAD DE SEGUIMIENTO:</b><br>Si bien es cierto, que el proyecto viene realizando medidas y acciones que contribuyen a minimizar las fugas de lixiviados, así mismo, ha venido realizando procesos de perfilamiento de taludes y cobertura con material terreo en el costado norte de disposición final de residuos (el cual es el frente activo en la actualidad). Sin embargo, teniendo en cuenta los resultados de la vista técnica realizada en la vigencia 2022, las ejecutadas en el primer semestre de 2023 y segundo semestre 2024, la revisión de los soportes que reposan dentro del expediente SGA-025-2014 incluyendo la respuesta a requerimiento con radicado Corpocesar No. 11336 de fecha 16 /11/2023, se pudo evidenciar que la empresa todavía presenta debilidad en ciertas acciones que hacen parte integral de este programa, sumado a los argumentos esbozados en el programa anterior denominado " <b>Control de Impactos de los Lixiviados del Relleno (Tabla N° 114 del PMA)</b> "<br><br>En virtud de lo anterior, se considera que el titular no se encuentra cumpliendo cabalmente con las medidas y acciones propuestas en esta obligación. | |
