AUTO No. 0242
Valledupar, 09 JUL 2025

POR MEDIO DEL CUAL SE FORMULA PLIEGO DE CARGOS EN CONTRA DE LA SOCIEDAD INVERSORA MONTECARMELO S.A.S. CON IDENTIFICACIÓN TRIBUTARIA No. 901.235.919-0, DENTRO DEL PROCEDIMIENTO ADMINISTRATIVO SANCIONATORIO AMBIENTAL DE RADICADO No. OJ – 026 - 2025.

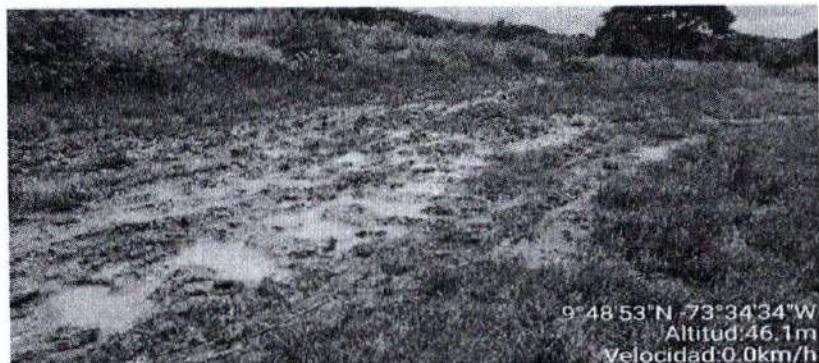
Imagen 3. Vestigios de inundación en inmediaciones del predio San Carlos.

Luego, se avanzó hasta un lugar (polígono) del predio en donde se identificó primeramente vestigios de inundación en dicho predio, por el presunto desvío del arroyo. Acto seguido se avanzó hasta inmediaciones del cauce y el administrador del predio presentó como evidencia del nivel de la inundación una marca en los árboles que es hasta donde presuntamente llegó el agua. Los suscritos comisionados midieron la altura del nivel de la marcación desde el suelo y esta tuvo una medición de 80 cm.

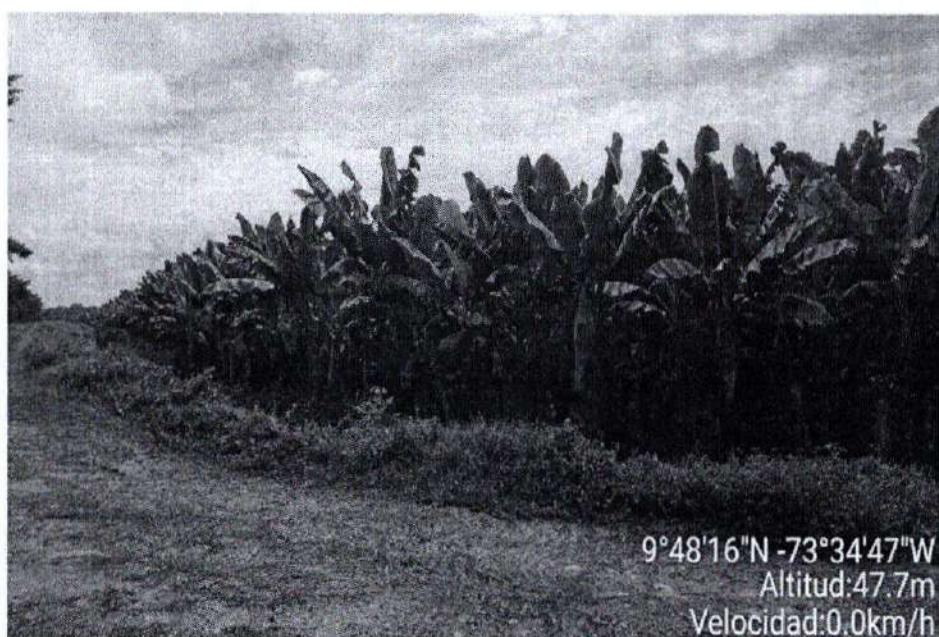
Imagen 5. Inicio de plantación de banano.

En este contexto y en aras de conocer de una mejor forma la problemática, los comisionados junto con el administrador del predio, proceden a realizar una inspección de todo el terreno y desde el inicio del terraplén caminando 1000 m encontraron una plantación de banano ubicada en inmediaciones del sitio de coordenadas: 9°48'16" N – 73°34'47" O. es decir, entre el arroyo Mojaculo y la plantación de banano lo que los separa el terraplén que presuntamente se construyó.

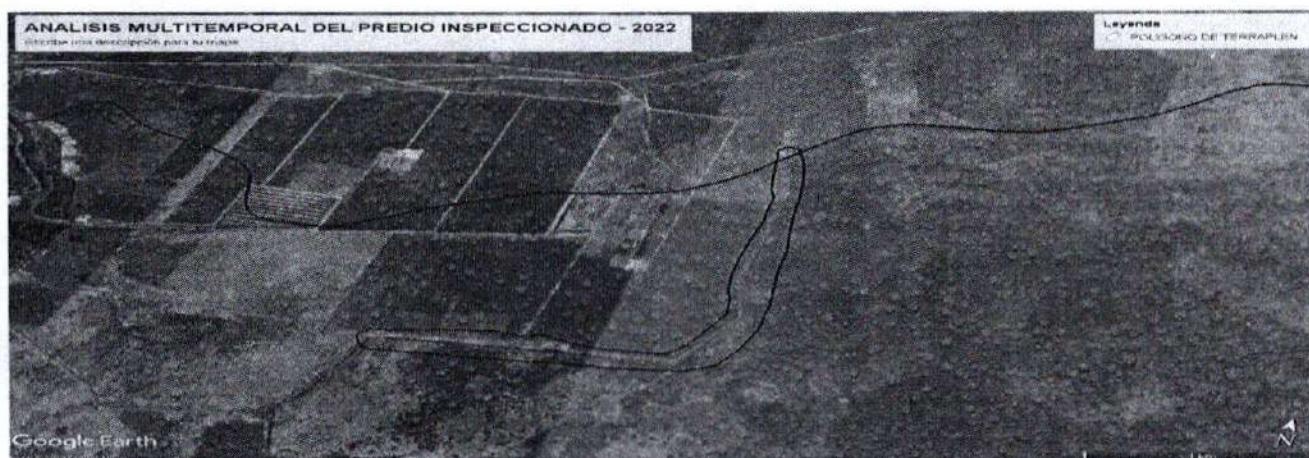
Imagen 8. Análisis Multitemporal año 2022

En esta imagen se puede observar el respectivo terraplén.

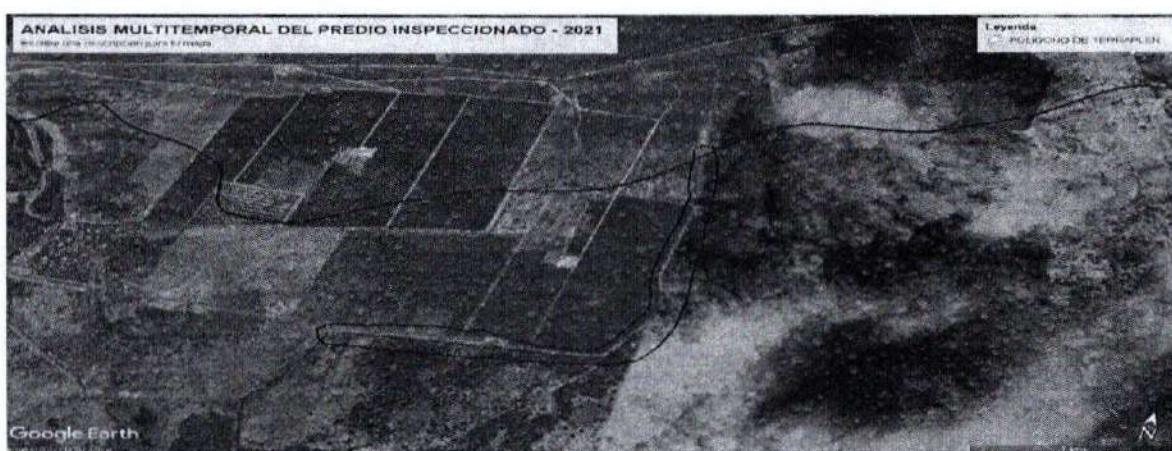
Imagen 9. Análisis Multitemporal año 2021

En esta imagen se sigue observando el respectivo terraplén.

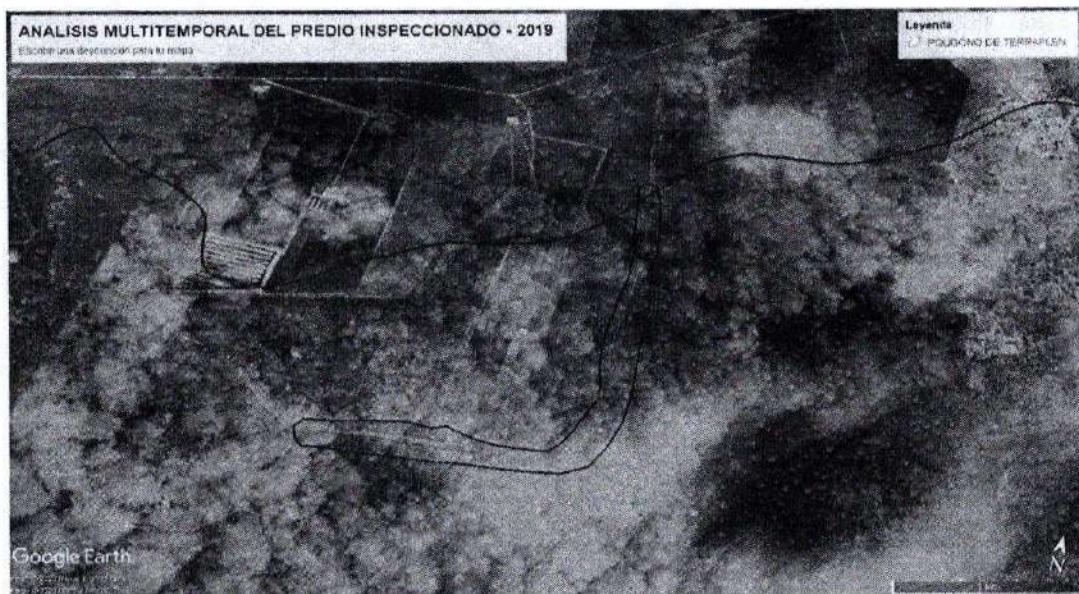
Imagen 10. Análisis Multitemporal año 2019

En esta imagen se sigue observando el respectivo terraplén.

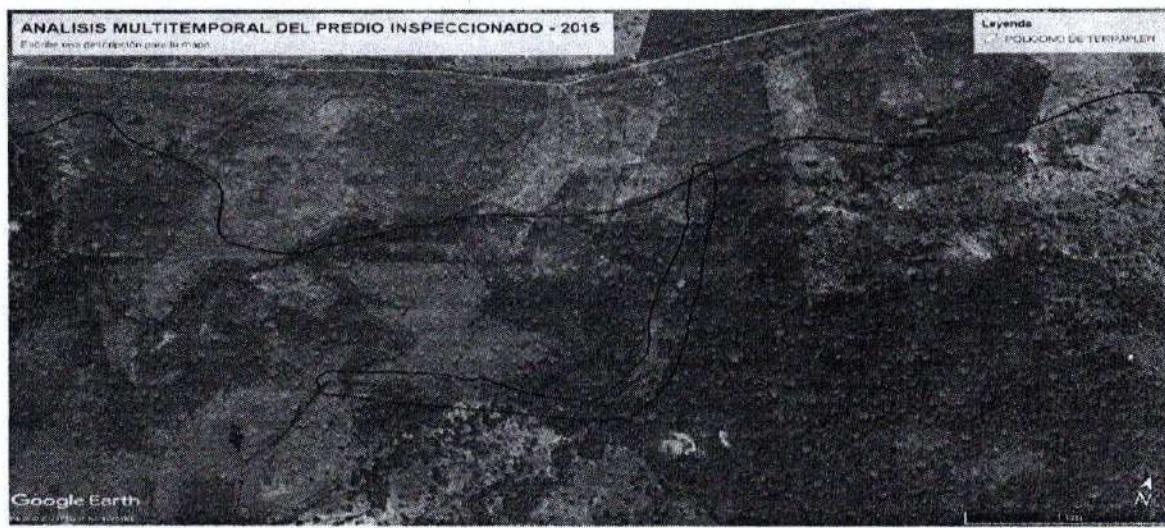
Imagen 11. Análisis Multitemporal año 2015

Ya en este análisis realizado para el año 2015 no se evidencia la respectiva construcción del terraplén.

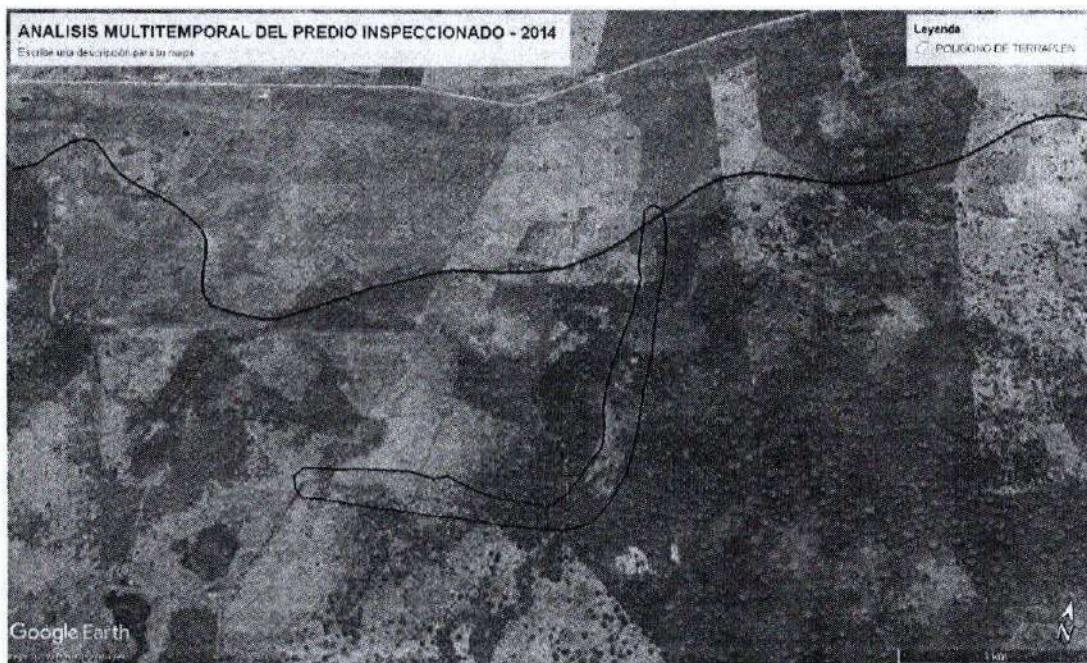
Imagen 12. Análisis Multitemporal año 2014

Por lo general se puede inferir que para los años 2014 y 2015 no se visualizó camino o terraplen alguno en los predios de interés y analizados, ademas que de acuerdo con lo visualizado se puede ver la variabilidad de la vegetación que ha sufrido con el tiempo desde que se tomaron las imágenes satelitales.
