RESOLUCIÓN N° 0476 30 OCT 2025

“Por medio de la cual se aprueban las actividades de ocupación de cauce de las corrientes hídricas denominadas Quebrada Torcoroma y Quebrada El Barro, ejecutadas por CENIT TRANSPORTE Y LOGISTICA DE HIDROCARBUROS S.A.S. con identificación tributaria No. 900.531.210-3, para la atención de la situación de emergencia reportada a la entidad, acaecida en el PK 79+028 del Naftaducto-Oleoducto Galán Ayacucho 14” y PK 85+358 del Naftaducto-Oleoducto Galán Ayacucho 8”, en jurisdicción del municipio de San Martín Cesar”

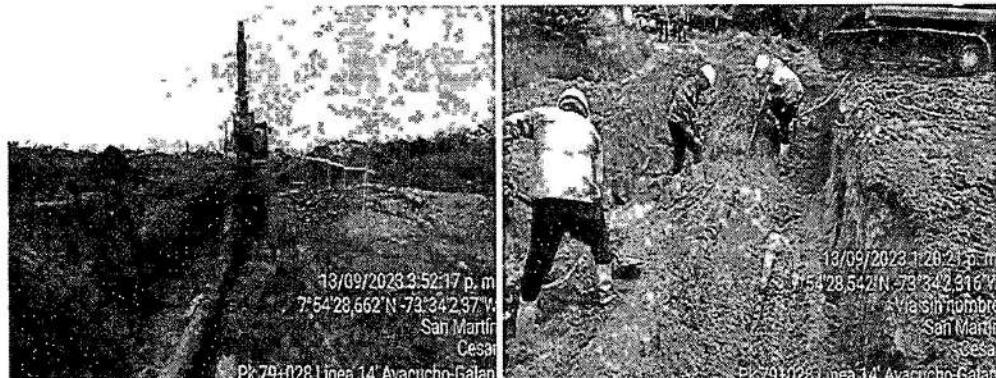
Imagen 7 e Imagen 8. Actividad de excavación - PK 79+028 Galán Ayacucho 14"

Para llevar a cabo el mantenimiento y/o reparación de las tuberías, en el PK 79+028 se efectuó una excavación manual para localización de anomalías sobre la tubería de 14" Ayacucho-Galán, encontrándose camisas existentes de 1,0 mt de longitud y una profundidad de 1,0 mt; la excavación en terreno con material común se realizó dentro de 92 metros de longitud, 1,59 metros de ancho y una profundidad de 1,36 metros, con el propósito de exponer la tubería. Posteriormente, se realizó el proceso de TIE-IN, consistente en la conexión de la nueva tubería con la línea existente, también se instaló un refuerzo mecánico mediante "Camisas Tipo B" anilladas, con una longitud de 400 mm, fabricadas en material API 5L X65 y un espesor de 0,375"

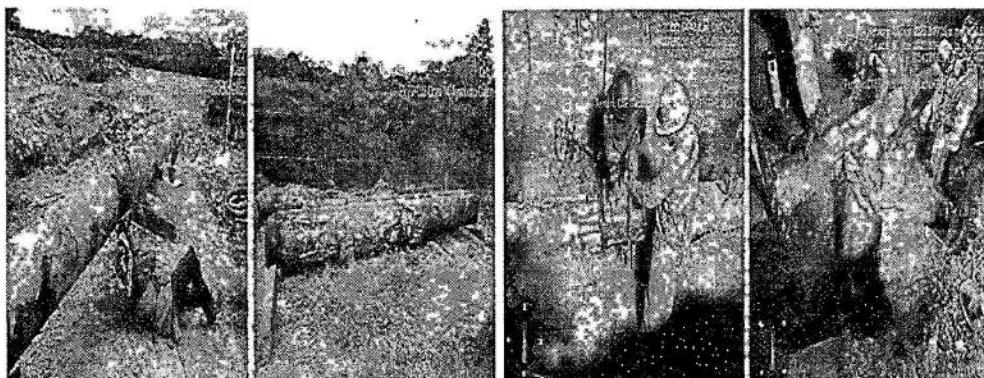
Imagen 9 e Imagen 10. Actividades de corte en caliente y biselado de tubería y, montaje y soldadura de camisa tipo B - PK 79+028 Galán Ayacucho 14"

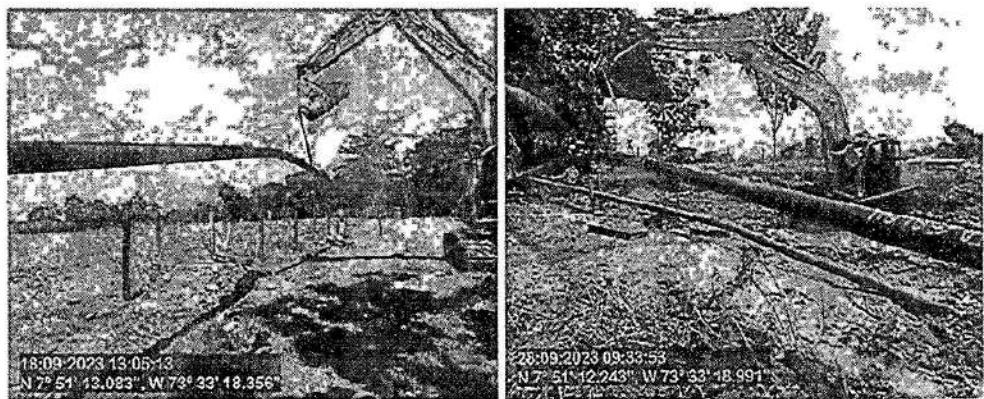
Imagen 11 e Imagen 12. Actividad de posicionamiento de lingada en el DDV - PK 85+358 Galán Ayacucho 8"

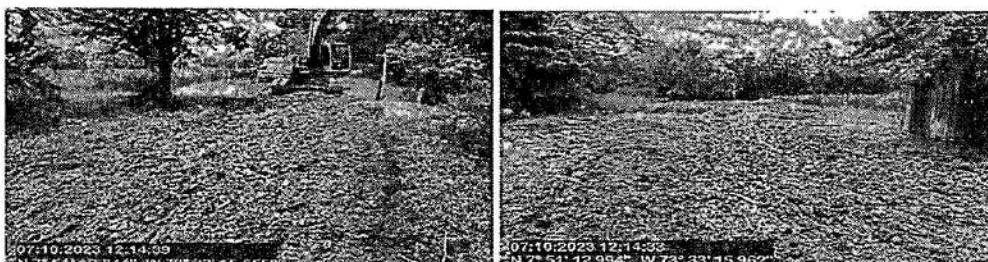
Imagen 15 e Imagen 16. Actividad de adecuación de accesos con material existente - PK 85+358 Galán Ayacucho 8"
