“POR MEDIO DEL CUAL SE INICIA PROCESO SANCIONATORIO AMBIENTAL EN CONTRA DE INVERSORA MONTECARMELO S.A.S., CON IDENTIFICACIÓN TRIBUTARIA No. 901.235.919-0, Y SE ADOPTAN OTRAS DISPOSICIONES.”

“SITUACIÓN ENCONTRADA

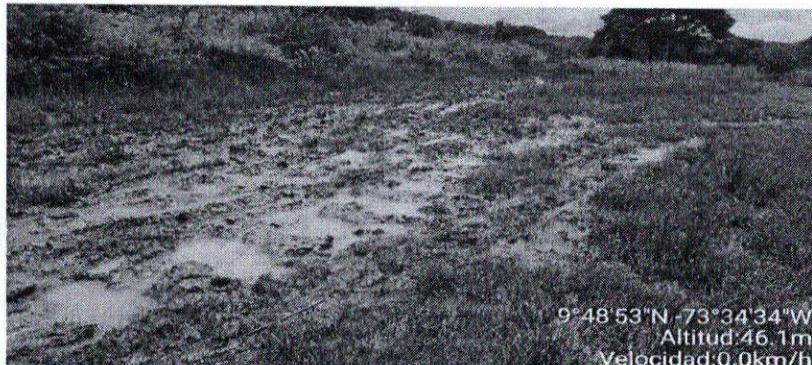
Imagen 3. Vestigios de inundación en inmediaciones del predio San Carlos.

Luego, se avanzó hasta un lugar (polígono) del predio en donde se identificó primeramente vestigios de inundación en dicho predio, por el presunto desvío del arroyo. Acto seguido se avanzó hasta inmediaciones del cauce y el administrador del predio presentó como evidencia del nivel de la inundación una marca en los árboles que es hasta donde presuntamente llegó el agua. Los suscritos comisionados midieron la altura del nivel de la marcación desde el suelo y esta tuvo una medición de 80 cm.

Dicho polígono analizado, en donde se observaron los vestigios de la inundación está ubicado en las siguientes coordenadas:

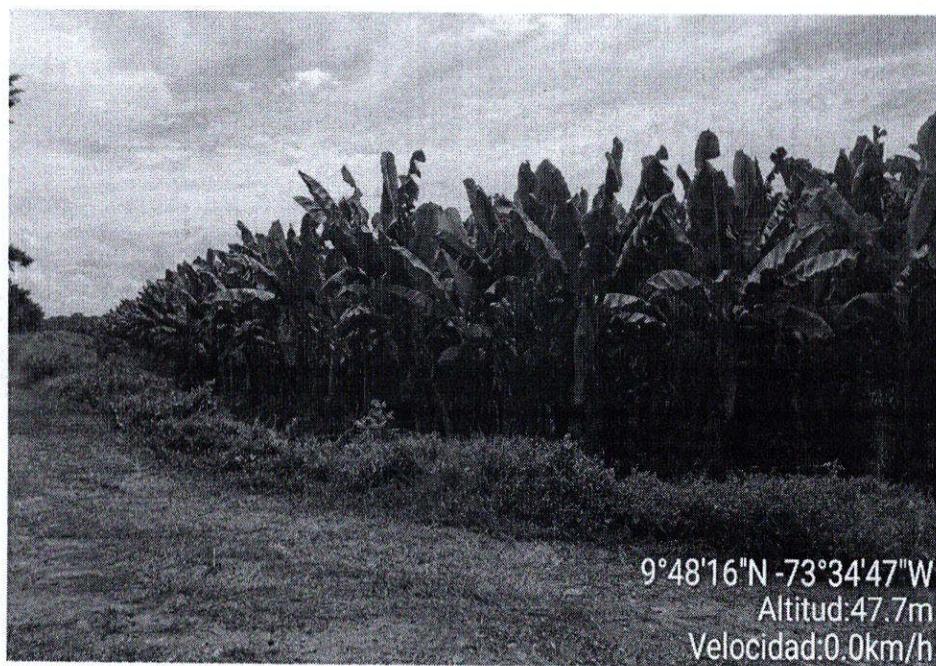
Imagen 5. Inicio de plantación de banano.

En este contexto y en aras de conocer de una mejor forma la problemática, los comisionados junto con el administrador del predio, proceden a realizar una inspección de todo el terreno y desde el inicio del terraplén caminando 1000 m encontraron una plantación de banano ubicada en inmediaciones del sitio de coordenadas: 9°48'16" N – 73°34'47" O. es decir, entre el arroyo Mojaculo y la plantación de banano lo que los separa el terraplén que presuntamente se construyó.

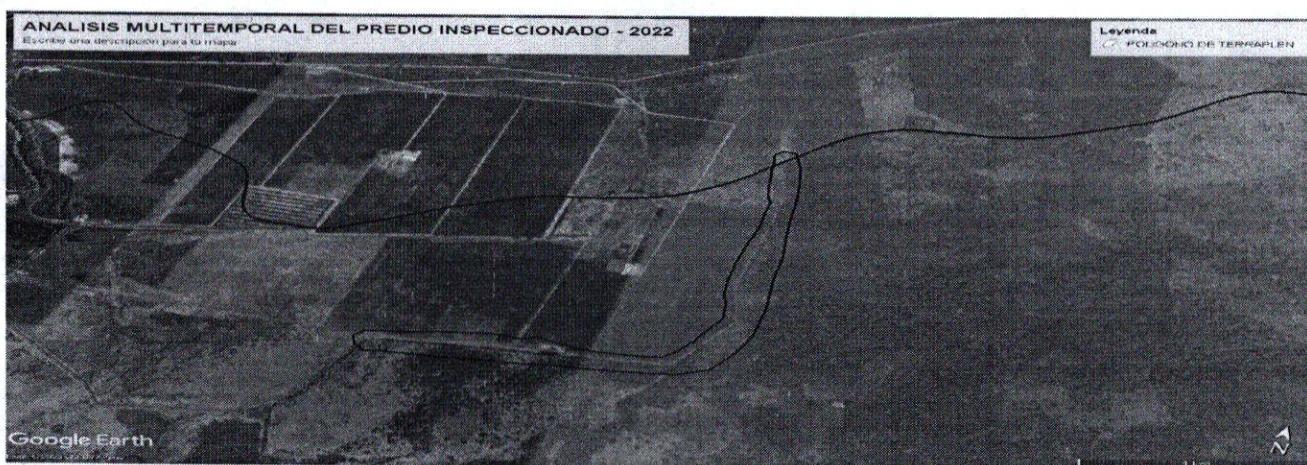
Imagen 8. Análisis Multitemporal año 2022

En esta imagen se puede observar el respectivo terraplén.

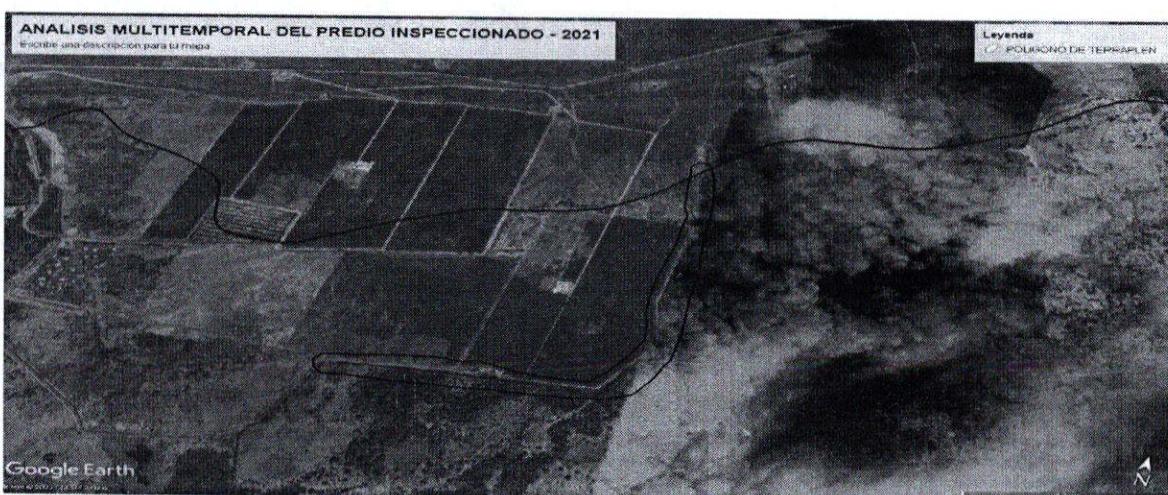
Imagen 9. Análisis Multitemporal año 2021

En esta imagen se sigue observando el respectivo terraplén.

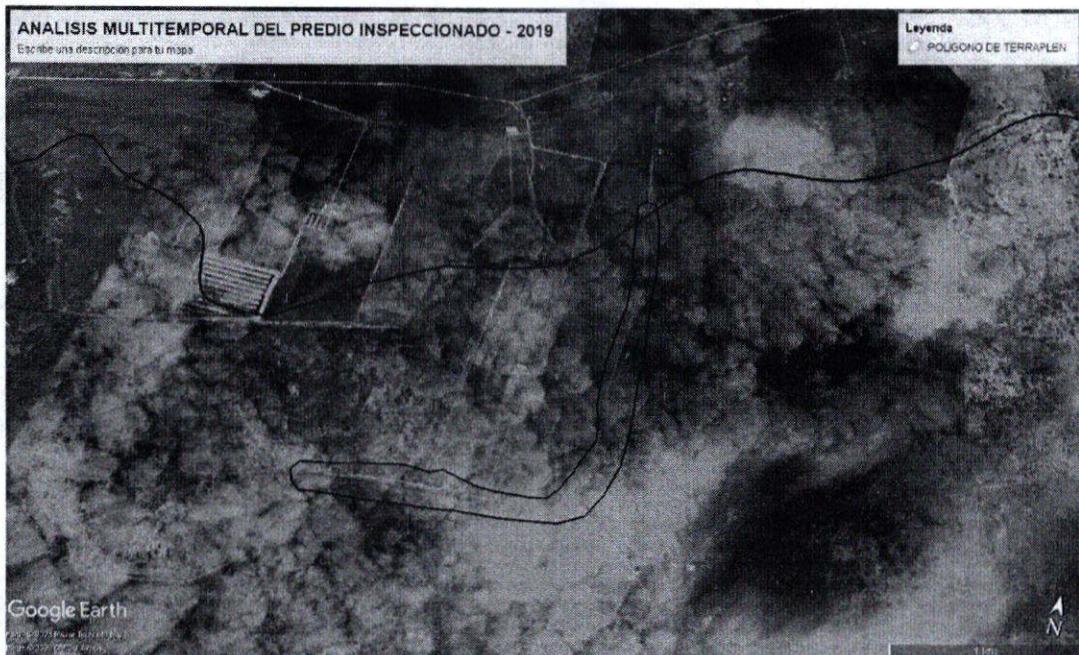
Imagen 10. Análisis Multitemporal año 2019

En esta imagen se sigue observando el respectivo terraplén.

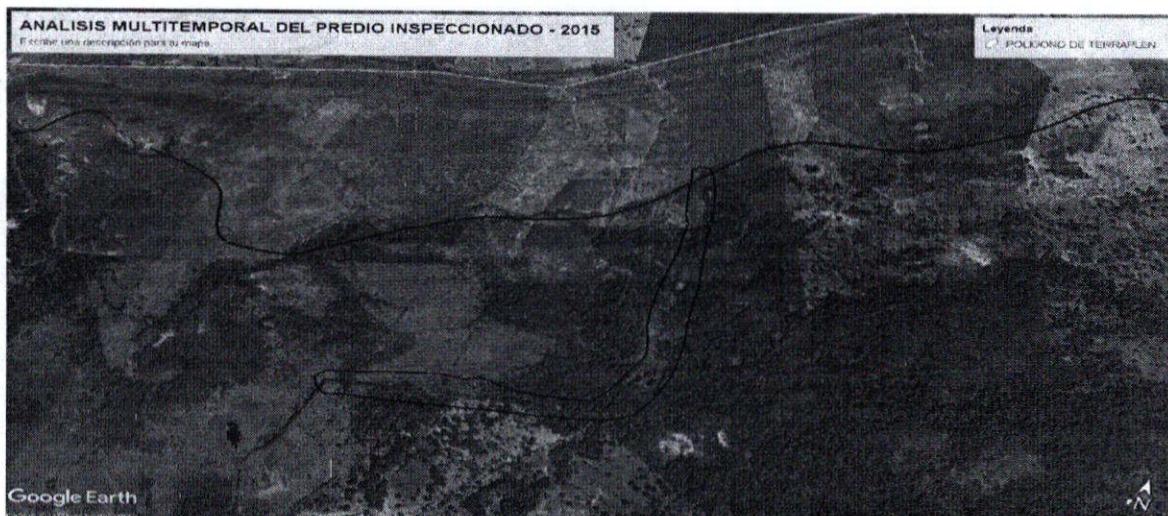
Imagen 11. Análisis Multitemporal año 2015

Ya en este análisis realizado para el año 2015 no se evidencia la respectiva construcción del terraplén.
