**POR MEDIO DEL CUAL SE INICIA PROCESO SANCIONATORIO AMBIENTAL EN CONTRA DE LA COOPERATIVA DE TRASPORTADORES DE MATERIALES PARA LA CONSTRUCCIÓN – COOTRAMAC, CON IDENTIFICACION TRIBUTARIA NO. 8200289-8, Y SE ADOPTAN OTRAS DISPOSICIONES.**

Que el informe técnico de fecha 18 de diciembre de 2025, rendido por los profesionales de apoyo de la Corporación, designados para llevar a cabo la diligencia, expresa lo siguiente:

### **"SITUACIÓN ENCONTRADA**

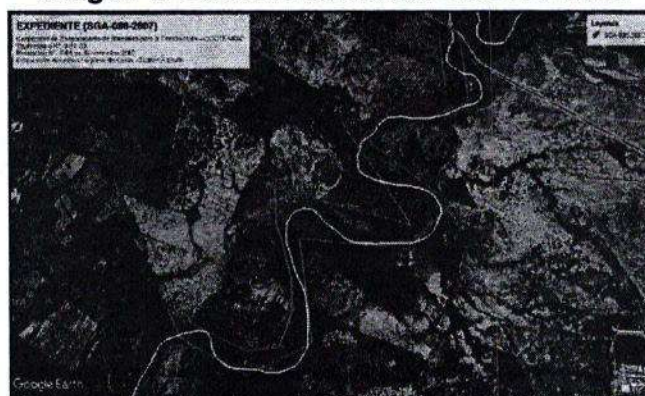
**Imagen 1. Georreferenciación COOTRAMAC**

10°24'3.52"N – 73°13'8.36"O, Datum Magna SIRGAS, Colombia, Origen Central. Las imágenes 1 y 2 muestra un polígono, lo cual indica y corresponde al área del título minero No. 0157-20, sobre el cual se observan catorce (14) Puntos de Control tomados dentro del área licenciada, en jurisdicción del municipio de Valledupar, Cesar.

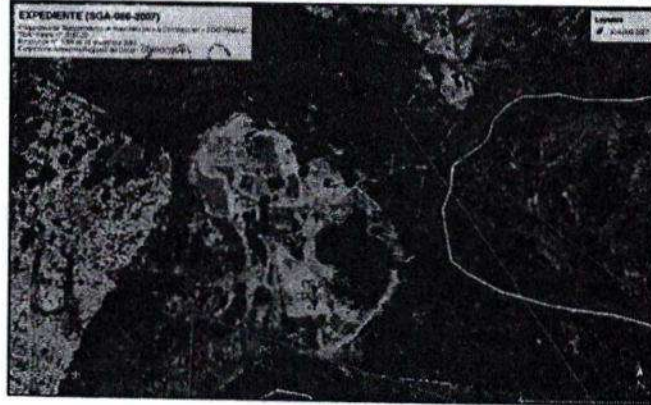
**Imagen 2. Georreferenciación COOTRAMAC – AMPLIADA**

☐ Polígono COTRAMAC (Expediente SGA-086-2007)

☐ PC - Punto de Control
