**AUTO No. 0395**  
Valledupar, **28 ABR 2026**

**POR MEDIO DEL CUAL SE FORMULAN CARGOS DENTRO DEL PROCEDIMIENTO ADMINISTRATIVO SANCIONATORIO AMBIENTAL ADELANTADO EN CONTRA DEL SEÑOR ÁNGEL ISAAC CAMPO MÁRQUEZ IDENTIFICADO CON CÉDULA DE CIUDADANÍA No. 77.005.567; Y SE DICTAN OTRAS DISPOSICIONES. EXP. RAD. No. OJ-006-2026.**

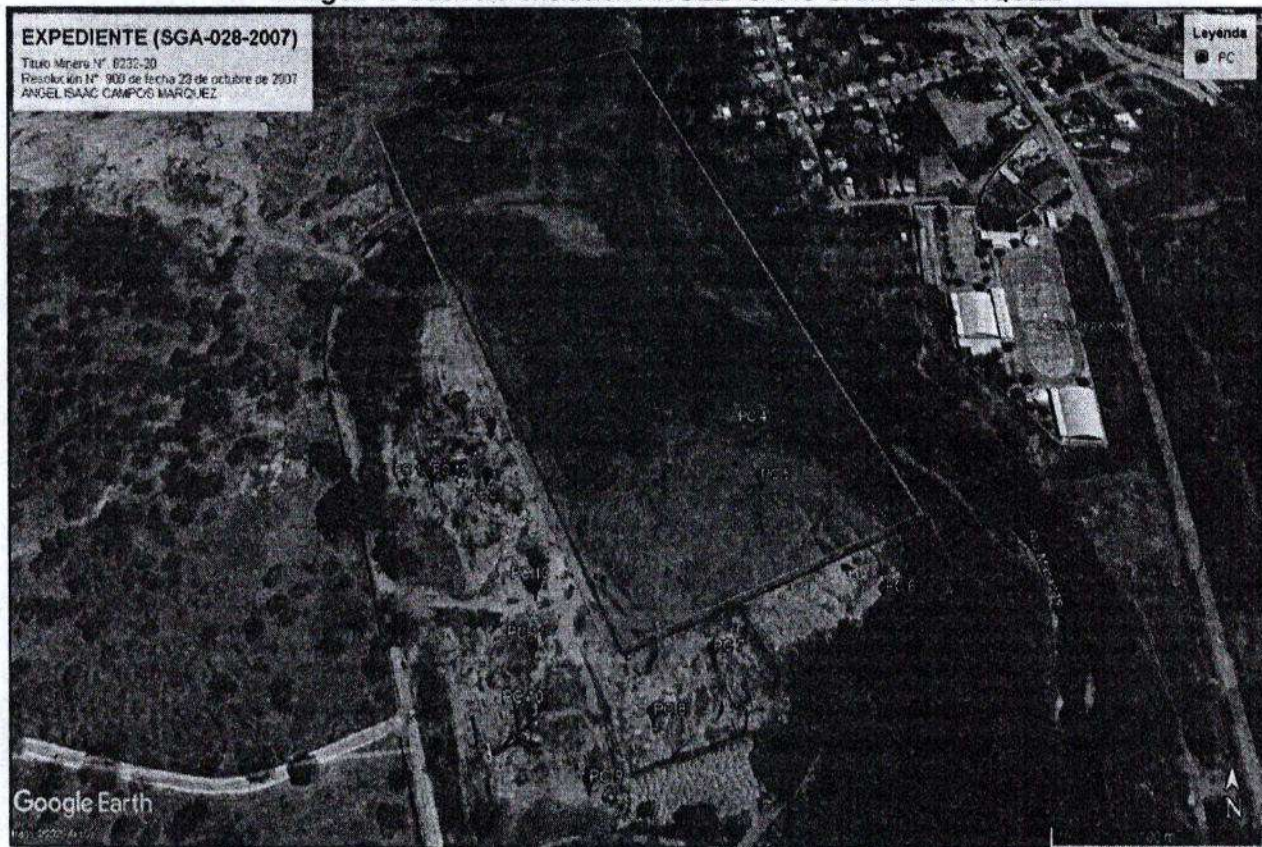
Imagen 1. Georreferenciación ÁNGEL ISAAC CAMPO MÁRQUEZ

La imagen 1 muestra un polígono, lo cual indica y corresponde al área del título minero No. 0232-20, sobre la cual se encuentran TRECE (13) Puntos de Control en el área licenciada correspondiente al señor ÁNGEL ISAAC CAMPO MÁRQUEZ. Al momento de la inspección ocular, algunos de los puntos georreferenciados fueron frente de explotación activos, área de acopio de material, área de cernido, entre otros. El título minero, se encontraba ACTIVO y desarrollando labores de explotación.
