AUTO No. 0474

**POR MEDIO DEL CUAL SE INICIA PROCESO SANCIONATORIO AMBIENTAL EN CONTRA DE HERWIN GARZÓN FORERO- IDENTIFICADO CON CÉDULA DE CIUDADANÍA NO. 77.027.388 y SE ADOPTAN OTRAS DISPOSICIONES.**

**1.3** Conforme a lo anterior la oficina jurídica expide **Auto No. 0110 del 25 de marzo de 2021** por medio del cual se ordenó indagación preliminar y visita de inspección técnica en el Humedal "Eneal", jurisdicción del municipio de Valledupar, con el fin de verificar los hechos denunciados, la cual fue practicada, **el día 26 de marzo de 2021**, por parte de la profesional de apoyo- Ingeniero Ambiental IRENA MARGARITA GUILLEN CALDERON, y EDUARDO IVAN ZEQUEIRA MEJÍA, pasante Tecnólogo Control Ambiental del SENA, detallándose a continuación los hechos más relevantes:

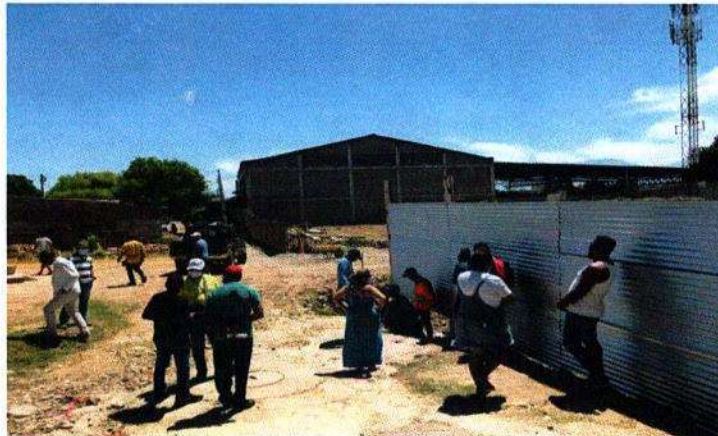
#### Imagen N° 2

Al llegar al predio nos encontramos con la alteración del orden público por parte de representantes del barrio y algunos habitantes quienes manifestaban su inconformidad de la ocupación del **terreno natural ronda paralela del arroyo Mamón de Leche y el humedal el Eneal** -Ver Imagen N° 2

ALTERACIÓN DEL ORDEN PÚBLICO DE PERSONAS A FAVOR Y OTRAS EN CONTRA DE LA INTERVENCIÓN DEL ÁREA EN ESTUDIO.

(4). 5.2.- El autorizado de la erradicación debe hacer la reposición de los árboles a erradicar en relación uno a tres, es decir sembrar tres árboles (como mínimo) por cada uno erradicado; en total serán doce (12) árboles a reponer (como mínimo). Los cuales deben tener al momento de la siembra un tamaño mínimo de dos (2 m) metros, un fuste principal recto y normal desarrollo, el tallo debe permanecer verticalmente de tal manera, que no necesite testigo, el diámetro del cepellón de la bolsa debe guardar estrecha relación con el diámetro de la copa para su estabilidad, buen estado fitosanitario, ser plantados en zonas verdes. (5). 5.5.- Realizar Previamente a la intervención forestal una amplia socialización de las actividades de erradicación a miembros del barrio y sus representantes por los medios de información hablada y escrita. Ver imagen N°2- Alteración del orden público por la erradicación de árboles

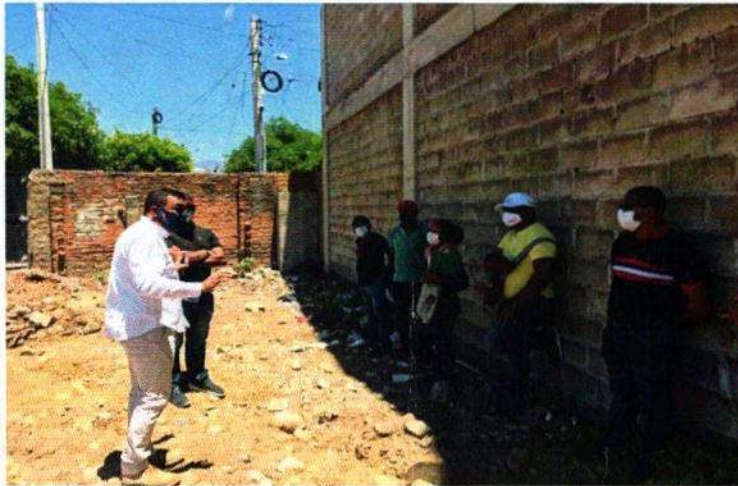
Imagen N° 3

El propietario de la obra Sr SELVIS ENRIQUE LANA O ZABARAIN, expresando el tipo de intervención que proyecta realizar en el predio, " cerramiento en su primera etapa "

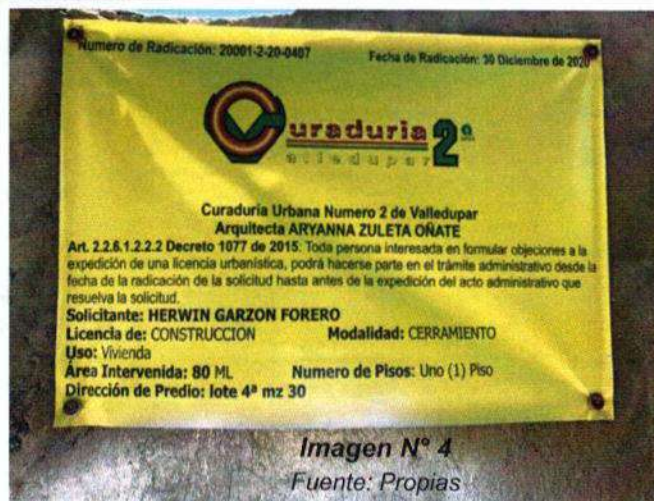
Imagen N° 4

paso seguido se realiza recorrido por todo el predio en atención a la denuncia de invasión de espacio natural y tala de árboles.

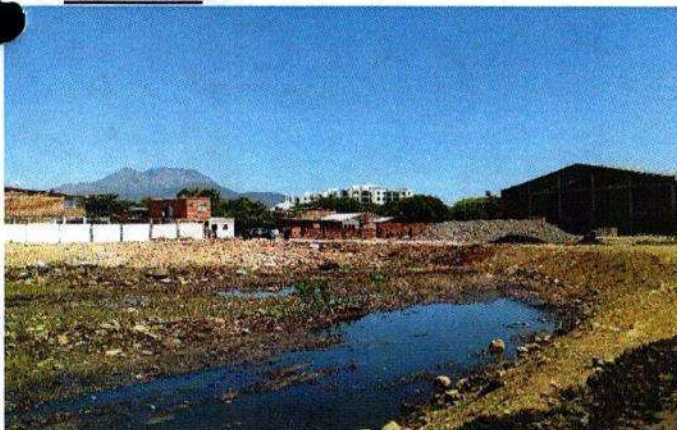
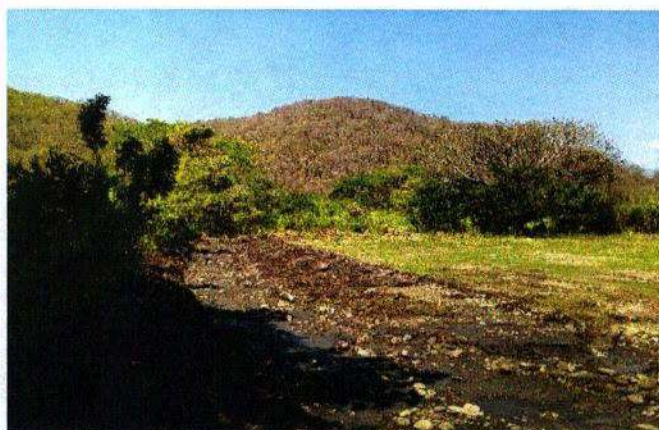
**Imagen N° 6**

En el portón se constató una medida preventiva de **SUSPENCIÓN DE OBRA**, expedido por la Inspección Urbana de Policía Ley 1801 de 2016 Código Nacional de Policía y Convivencia. Se constata movimiento en tierra, presuntamente por maquinaria pesada se evidencio rastra de las mismas. Terreno cuya área en su gran mayoría **presenta mucha humedad**, nos encontramos con un curso de agua urbana intermitente de escorrentías de aguas lluvias y otro natural denominado **Arroyo El Mamón**.

6(a) Se encuentra terreno intervenido con maquinaria pesada, movimiento en tierra y relleno de área con material heterogéneo (residuos de construcción y demolición-RCD- y tierra) 6(b) se evidencia curso de agua intermitente de escorrentía urbana con más de 5 años de existencia según registro histórico de cartografía satelital.

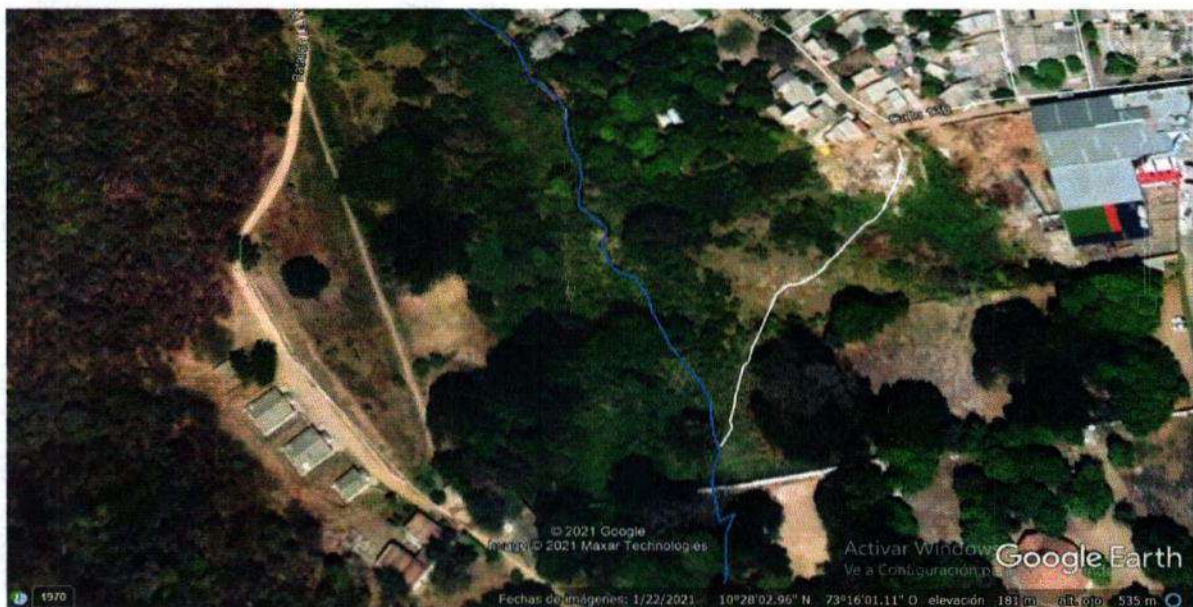
**Imagen Satelital N° 2**

**Imagen Satelital de los cursos de agua públicas que se evidenciaron en campo**

**De color azul: Arroyo El Mamón**

**De color blanco: Drenaje intermitente urbano**

**N 10°28'02.96" W 73°16'01.11" 181 msnm**

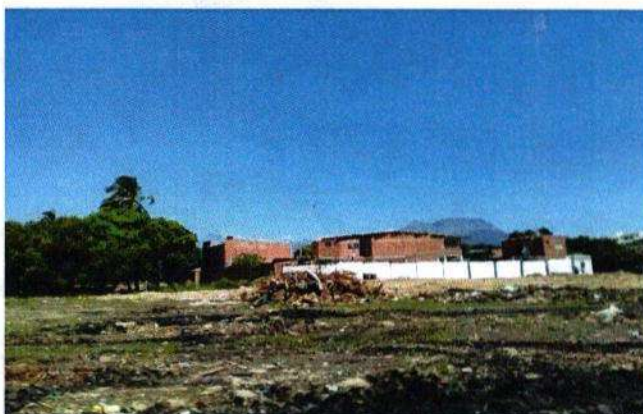
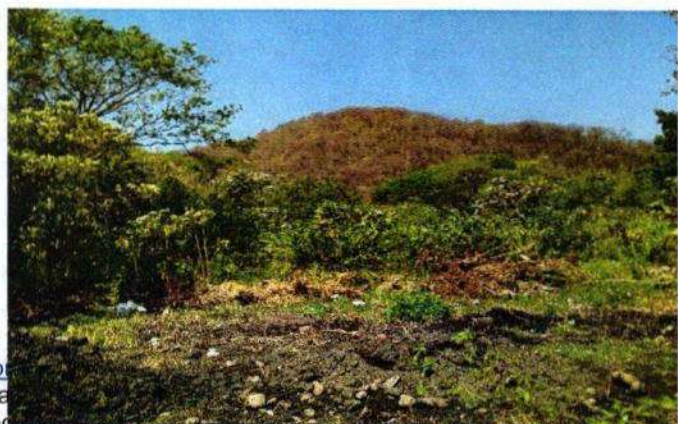
**Imagen N° 7**

7(a) Se constata apilamiento de restos de material vegetal (poda de árboles) y acumulación de residuos sólidos diversos, 7(b) terreno bajo, suelos pantanosos según las estaciones capa freática a menos de 30 cm de profundidad.

Ver imágenes (7a) (7b) (9a) (9b) Acumulación de restos de podas en llanura aluvial o de inundación y el cauce del drenaje intermitente.

Lo cual contribuye aún más a la colmatación del arroyo EL Mamón ya que el nivel de deshidratación que presentan los restos vegetales en especial las hojas son fácilmente transportadas por el viento hacia el cuerpo de agua.

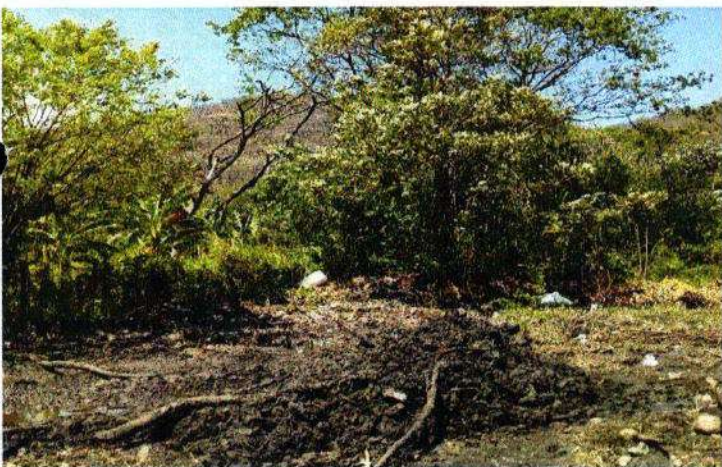
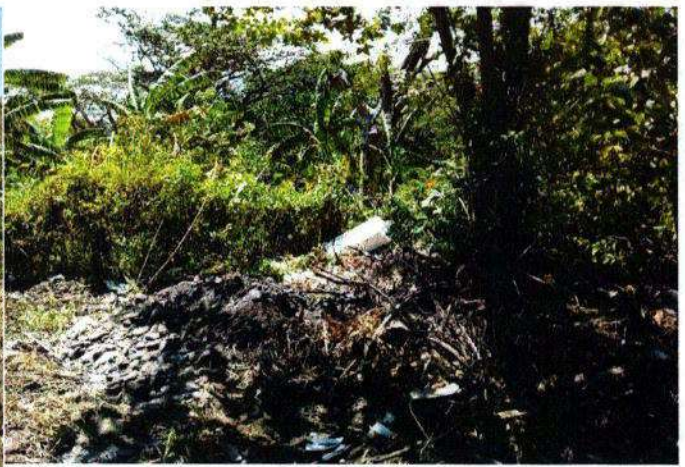
**Imagen N° 8**

8(A) Colmatación de punto de drenaje con residuos urbanos, movimiento de tierra por maquinaria. 8(b) residuos sólidos urbanos y lodo arrastrado por las aguas.

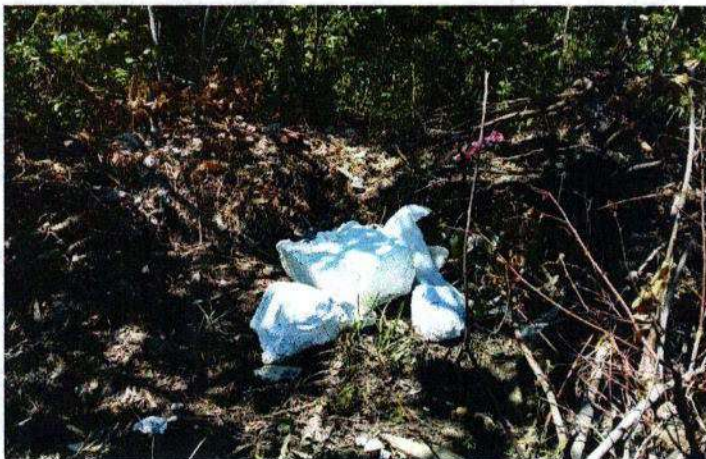
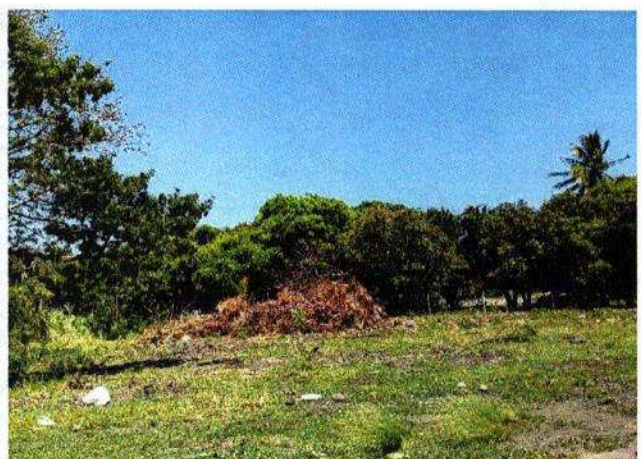
**Imagen N° 9**

9(a) Colmatación de punto de drenaje con residuos urbanos, hicipor, bolsas plásticas, restos de podas, 9(b) llanura aluvial con apilamiento de restos vegetales de podas de árboles adultos se presume sean los autorizados en la resolución 0001 de 5 de enero 2021 Aprovechamiento forestal y se observa otro tipo de residuos sólidos urbanos (bolsas plásticas, pedazos de tela).

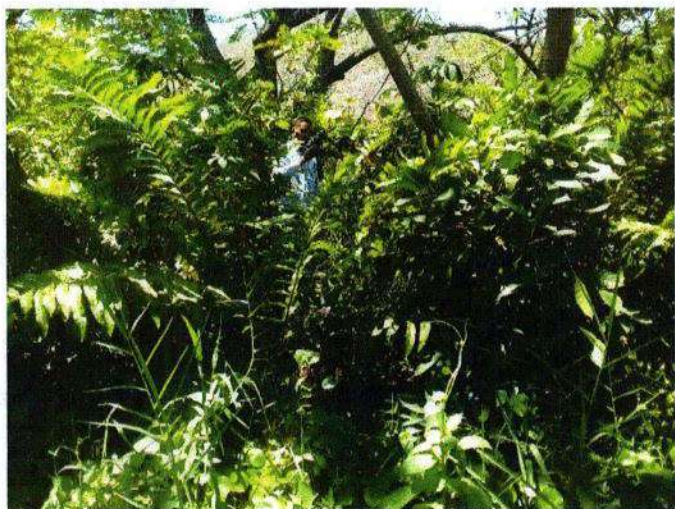
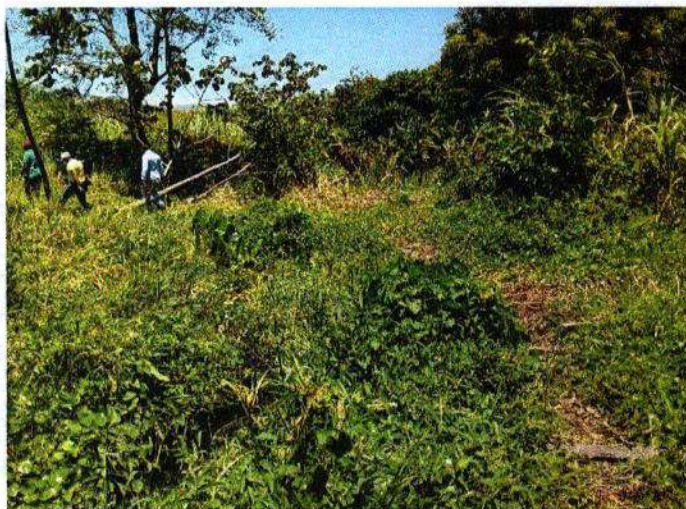
**Imagen N° 10**

10(a) Toma de Coordenadas Geográficas, se observa vegetación madura y de gran tamaño, tipo humedal o pantanos dentro de las cuales podemos apreciar, helechos (Polypodiophyta), plantas acuáticas, macrofitas, gramíneas. 10(b) **Arroyo El Mamón** el cual pasa por el predio en estudio se aprecia la Enea (Typha latifolia)

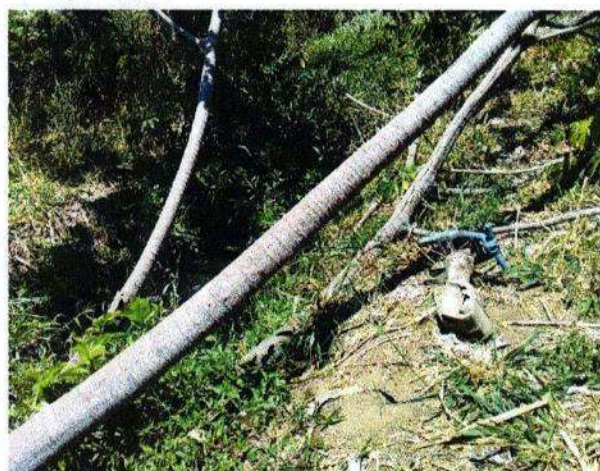
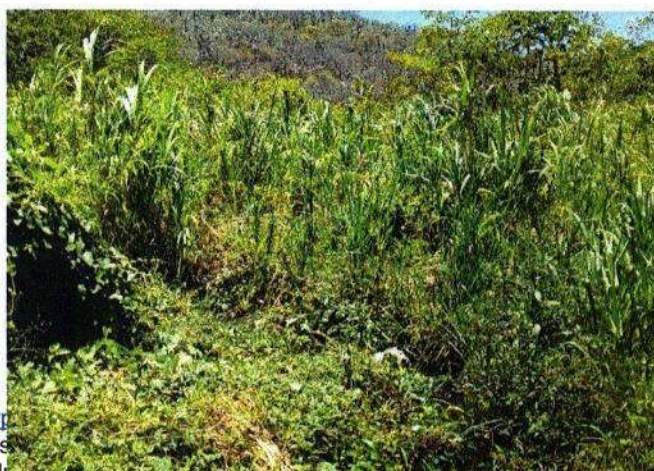
**Imagen N° 11**

**11(a)** Se constató cauce del arroyo El Mamón dentro del predio en estudio, en se encuentra en avanzado estado de deterioro, con olores ofensivos de posible vertimiento de aguas residuales de viviendas que no tienen conexión al alcantarillado, presencia de 2 árboles de Yarumo o Guarumo (*Cecropia peltata*) en edad adulta con estructura arbórea descompensada y residuos sólidos en sus perímetros. **11 b)** arroyo El Mamón, se evidencian plantas acuáticas, macrofitas, gramíneas, la Enea (*Typha latifolia*). Invasión de vegetación propia de cuerpos de agua altamente eutrofizados

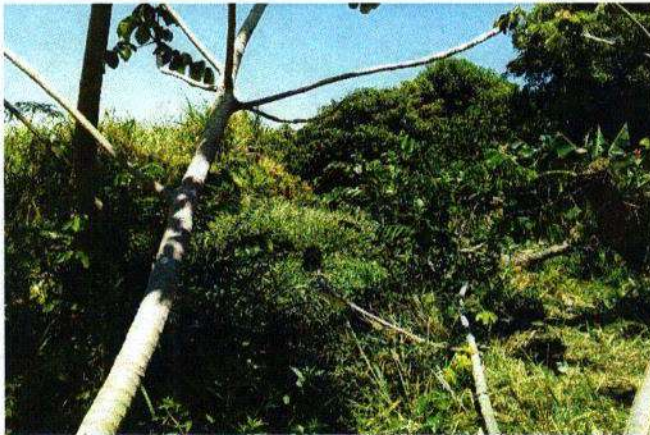
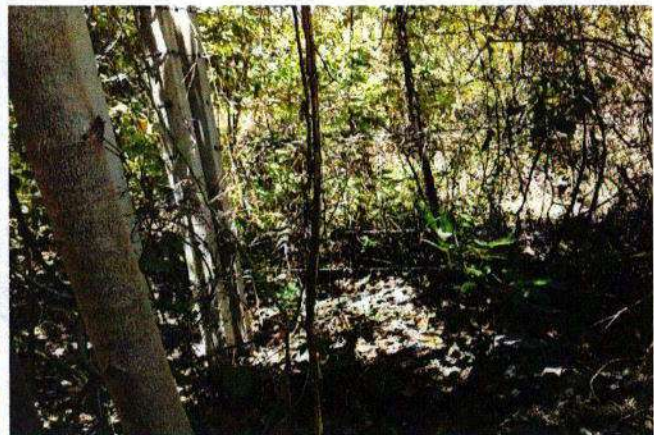
**Imagen N° 12**

**12(a)** El cauce del arroyo El Mamón es invadido por moradores aledaños y se evidencia cultivos de pan coger en sus orillas (matas de plátano, árboles frutales). **12(b)** Limite con Décima Brigada Blindada - Batallón de Artillería #2 la Popa donde nace el Arroyo El Mamón, con cerramiento perimetral con alambre de púas y postes en concreto reforzado.

Se debe resaltar, que las napas de agua subterránea brotan en las áreas de propiedad del Décima Brigada Blindada - Batallón de Artillería #2 la Popa, que según registro histórico y lo evidenciado en la visita técnica, el arroyo el Mamón siguiendo el trayecto paralelo de las viviendas ubicadas al margen izquierda del cauce donde encontramos al barrio El Eneal y a su margen izquierda La Decima Brigada Blindada de Artilleria N°2 La Popa el área, corre paralelo a la transversal 23 pasando por las instalaciones de SINALTRAINAL, Colegio Manuela Beltrán, Avenida la Popa, los barrios: El Portal del Cerrito, El Cerrito, Ciudad Perdida, Villa Corelca, Villa Miriam, álamos II y III, glorieta del obelisco, interceptando el canal colector de aguas lluvias, terminando el recorrido en la vía Valledupar Bosconia frente a la Central de Abastos, donde el canal colector de aguas lluvias conduce las aguas que vienen del Arroyo El Mamón.

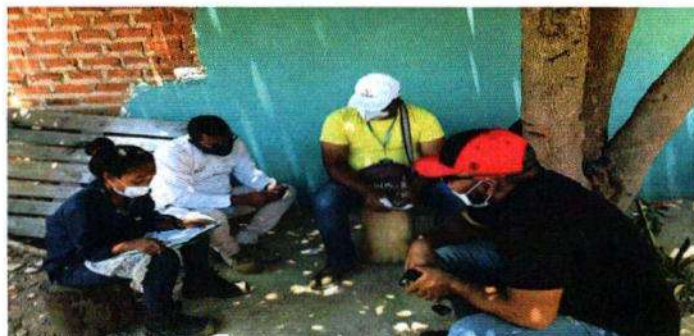
Imagen N° 13

Reunión donde se levanta acta de visita. Quedo evidenciado el interés del señor SELVIS ENRRIQUE LANAO y LOS LÍDERES SOCIALES-AMBIENTALES DE LA COMUNA N°5 definir los límites del humedal. El Señor SELVIS desea saber qué porcentaje del predio es humedal, así quedo consignado en el acta.
