## 2.1. Sistema de información geográfica (SIG).

### 2.1.1. Mapa general de localización de los polígonos de interés.

### 2.1.2. Estaciones de Muestreo con metodología Corin Land a Escala 1: 100.000.

### 2.1.3. Análisis de estaciones en el año 2011.

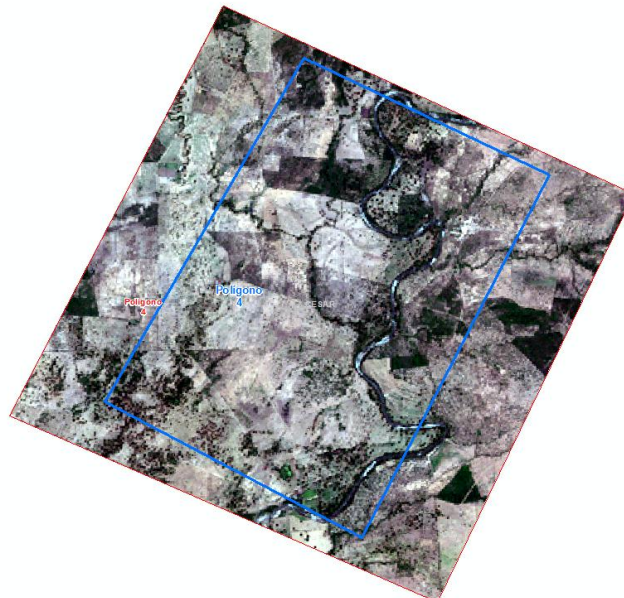
**Figura 2- 5. Localización del área para el polígono 4 (imagen WorldView-2).**

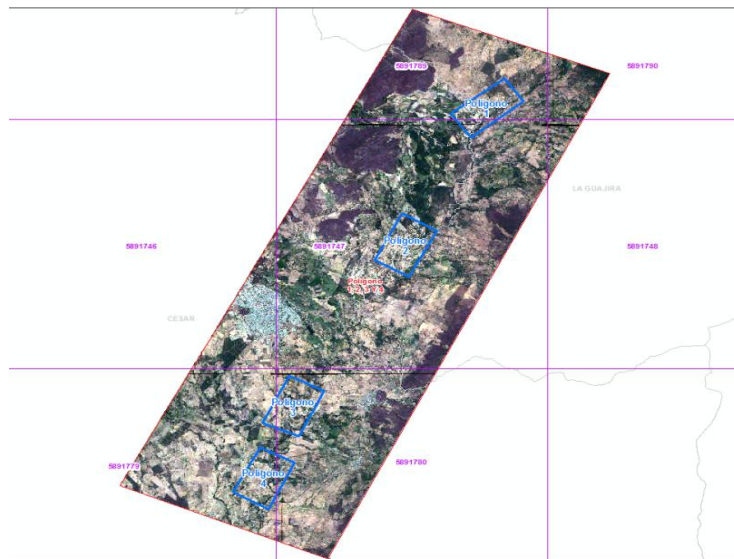
Figura 2- 6. Localización las áreas de trabajo (rojo) de los polígonos 1, 2, 3 y 4 (imágenes RapidEye).

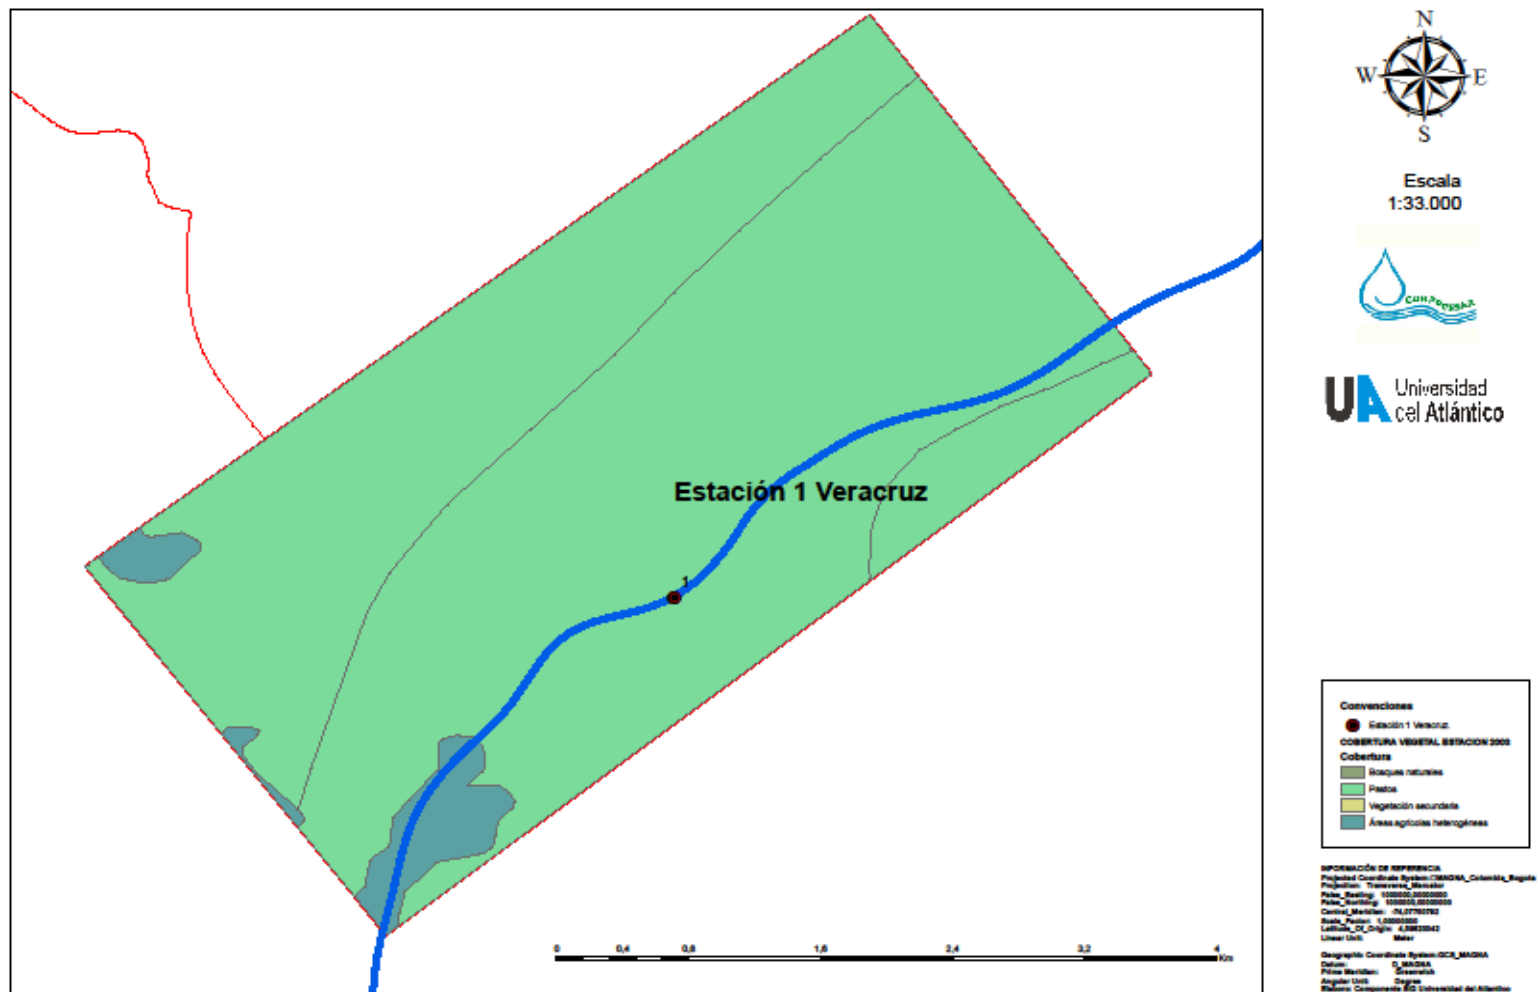
Figura 2- 8. Análisis Estación 1 Veracruz (año 2003).

Se realizaron superposiciones de imágenes de metodologías Corin con las áreas tomadas para el desarrollo de la interpretación de las imágenes. Se realizaron reclasificación según unidades de paisaje en las diferentes áreas tenidas en cuenta para tener una visión del desarrollo de estas cuando fue interpretada la imagen en 2003 para posteriores comparaciones con imágenes del 2011 (imágenes compradas en el proyecto; Figura 2- 8 a Figura 2- 13).

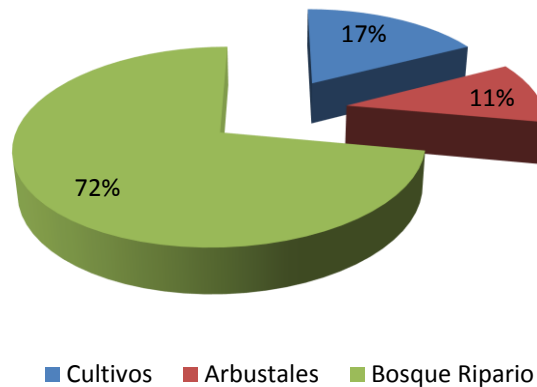
Mediante el análisis de la información de la imagen de satélite, se pudo calcular que en la ronda hidráulica (espacio de 15 metros a cada lado del río), se encontró la siguiente distribución de vegetación: Cultivos 7,74 Ha (17%), arbustales 4,7 Ha (11%) y bosque ripario 32,15 Ha (72%; Figura 2- 16 y Figura 2- 17).

Figura 2- 17. Distribución porcentual de la vegetación presente en las riberas del río (30 m), en la zona de trabajo limítrofe entre La Guajira y Cesar.

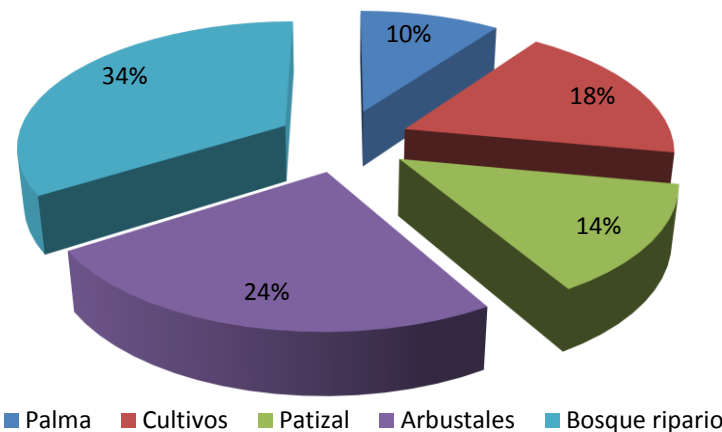
El análisis de la ribera mediante la imagen satelital, mostró la distribución de las formaciones vegetales: cultivo de palma 2,53 Ha (10%), pastizal 3,46 Ha (14%), otros cultivos 4,56 Ha (18%), arbustales 6,2 Ha (24%) y bosque ripario 8,66 Ha (34%); **Error! No se encuentra el origen de la referencia.**, Figura 2- 20 y Figura 2- 21).

Figura 2- 19. Distribución porcentual de la vegetación presente en las riberas del río (30 m), en la zona de Guacochito.

Se encontraron 11 especies, en general todas las parcelas presentaban de 1 a 3 especies y la cobertura siempre formada por el pasto seco, las parcelas finales presentan menos individuos y algunos arbustos (Figura 2- 19). La mayor abundancia corresponde al pasto seco, para cada especie 3 era el máximo número de individuos. Familias, *Amaranthaceae*, *Fabaceae*, *Poaceae*, *Convolvulaceae*, *Apocynaceae* y *Phytolaccaceae*.

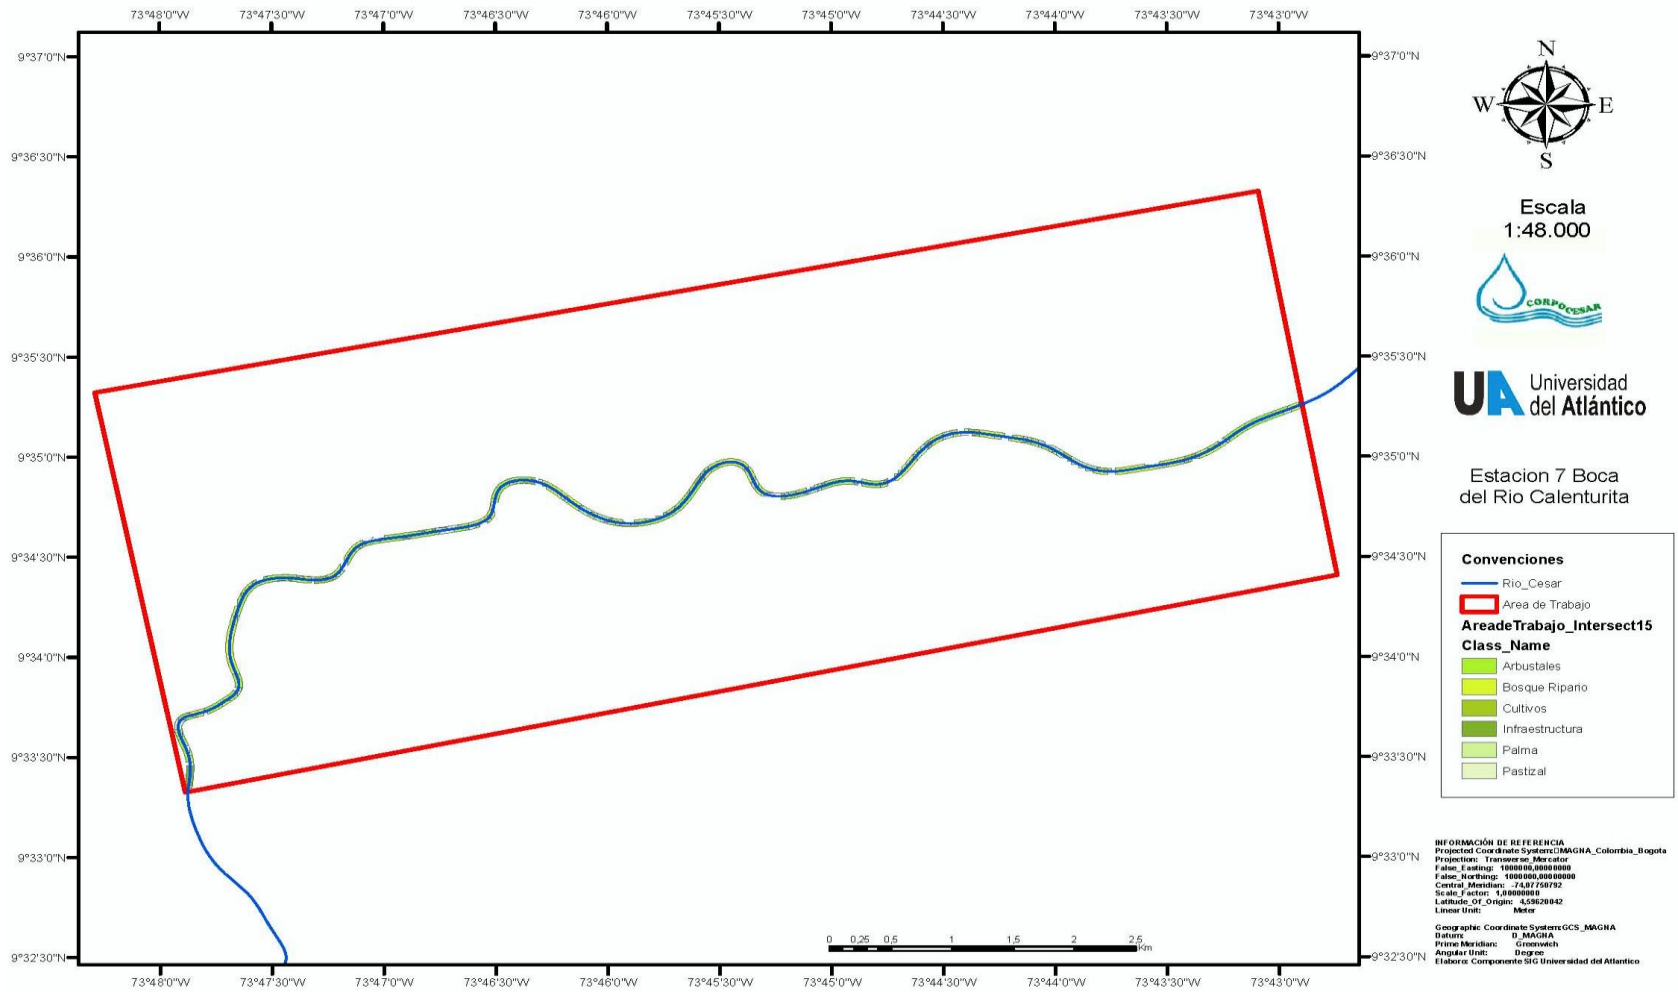
Figura 2- 39. Área de 30 m alrededor de la cuenca del río Cesar, en el sector de San Martín (El Paso).

Se encontraron 12 especies pertenecientes a 9 familias, la más abundante fueron Poaceae y Amaranthaceae con 30 individuos seguido por *H. angiospernum* con 28, perteneciente a la familia Boraginaceae. La cuantificación de las áreas vegetales en la ronda hidráulica fue el siguiente: cultivo de palma 16,38 Ha (6,36%), pastizal 44,1 (17,13%), otros cultivos 19,8 Ha (7,69%), arbustales 69,1 Ha (26,83%) y bosque ripario 108,07 Ha (41,98%; Figura 2- 38 y Figura 2- 39).
