**AUTO No. 0474**

**POR MEDIO DEL CUAL SE INICIA PROCESO SANCIONATORIO AMBIENTAL EN CONTRA DE HERWIN GARZÓN FORERO- IDENTIFICADO CON CÉDULA DE CIUDADANÍA NO. 77.027.388 y SE ADOPTAN OTRAS DISPOSICIONES.**

- 1.3** Conforme a lo anterior la oficina jurídica expide **Auto No. 0110 del 25 de marzo de 2021** por medio del cual se ordenó indagación preliminar y visita de inspección técnica en el Humedal "Eneal", jurisdicción del municipio de Valledupar, con el fin de verificar los hechos denunciados, la cual fue practicada, **el día 26 de marzo de 2021**, por parte de la profesional de apoyo- Ingeniero Ambiental IRENA MARGARITA GUILLEN CALDERON, y EDUARDO IVAN ZEQUEIRA MEJÍA, pasante Tecnólogo Control Ambiental del SENA, detallándose a continuación los hechos más relevantes:

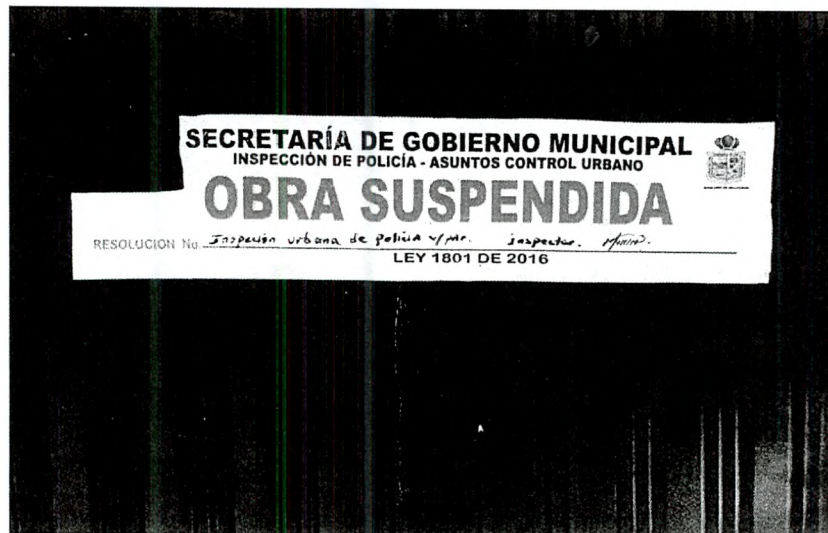
**Imagen N° 5**

Al lado del portón del principal del predio se evidenció una valla informativa de solicitud de licencia de construcción en la modalidad de cerramiento, uso vivienda la cual fue radicada el 30 de diciembre de 2020, cuyo solicitante es el Sr. HERWIN GARZON FORERO dueño del predio, pero nos encontramos que las obras están siendo ejecutadas por el Señor SELVIS ENRIQUE LANA O ZABARAIN

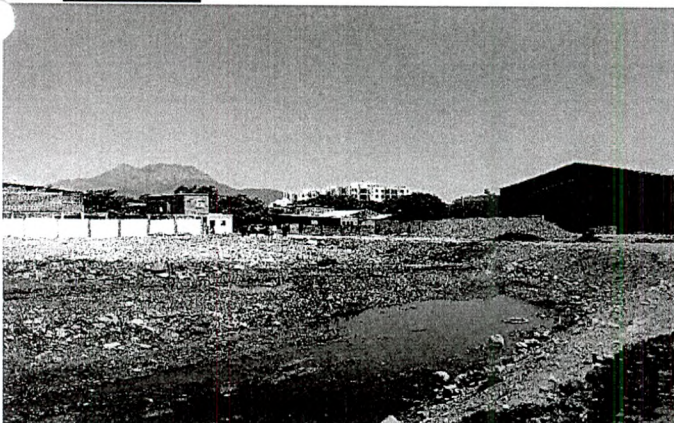
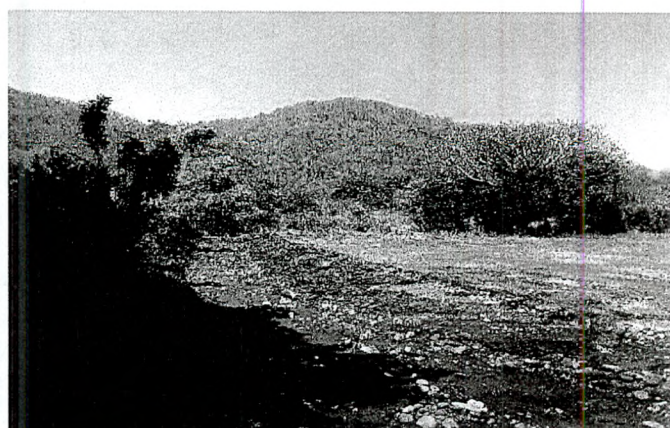
**Imagen N° 6**

6(a) Se encuentra terreno intervenido con maquinaria pesada, movimiento en tierra y relleno de área con material heterogéneo (residuos de construcción y demolición-RCD- y tierra) 6(b) se evidencia curso de agua intermitente de escorrentía urbana con más de 5 años de existencia según registro histórico de cartografía satelital.

77.027.388, se evidencio movimiento de tierra con maquinaria pesada a menos de 30 m de la orilla del cauce denominado arroyo El Mamón.

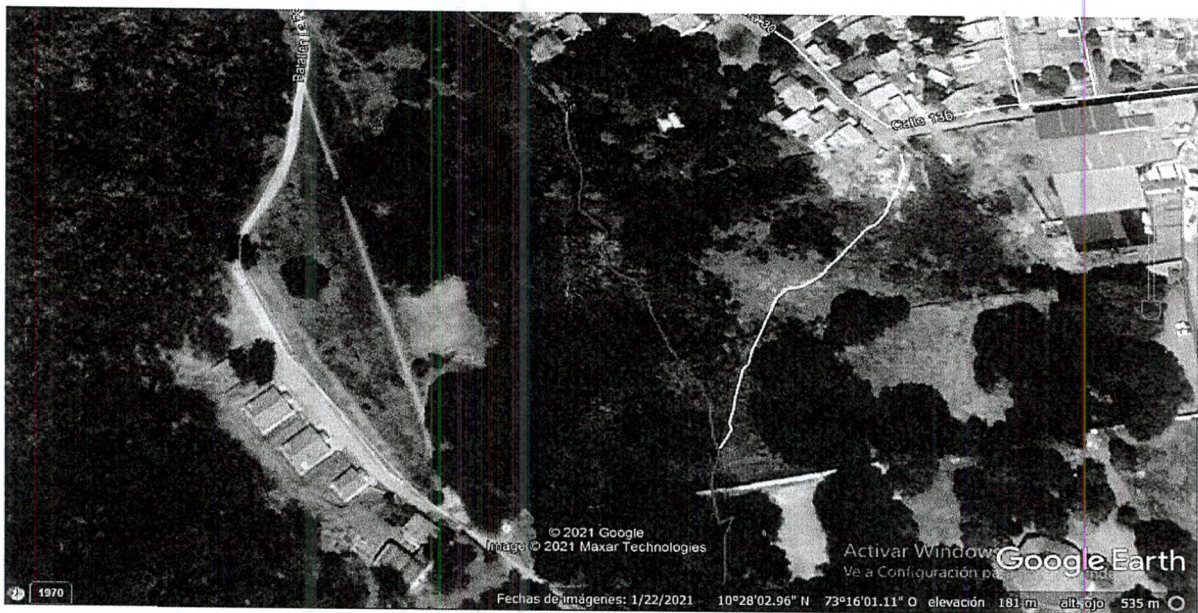
**Imagen Satelital N° 2**

Imagen Satelital de los cursos de agua públicas que se evidenciaron en campo

De color azul: Arroyo El Mamón

De color blanco: Drenaje intermitente urbano

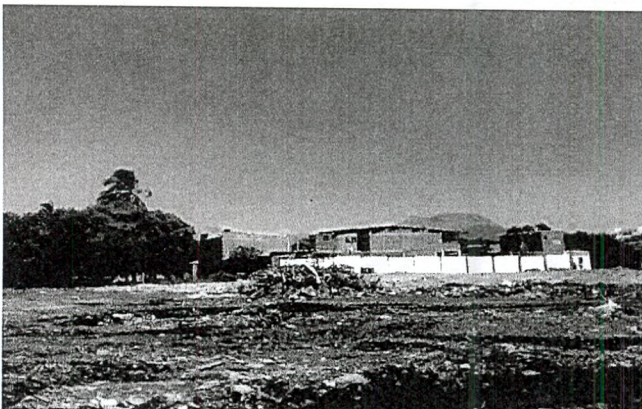
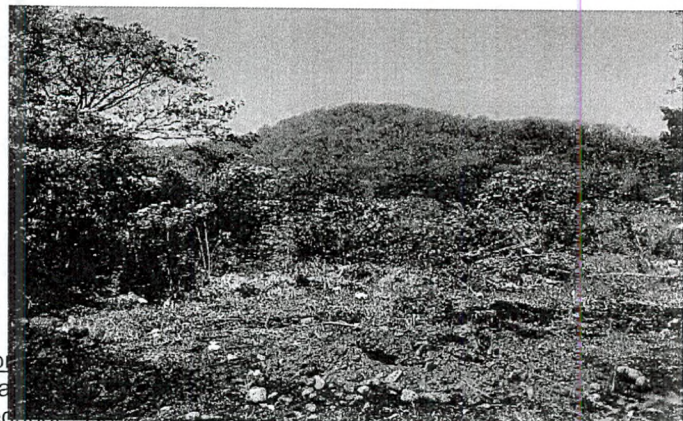
**Imagen N° 7**

7(a) Se constata apilamiento de restos de material vegetal (poda de árboles) y acumulación de residuos sólidos diversos, 7(b) terreno bajo, suelos pantanosos según las estaciones capa freática a menos de 30 cm de profundidad.

Ver imágenes (7a) (7b) (9a) (9b) Acumulación de restos de podas en llanura aluvial o de inundación y el cauce del drenaje intermitente.

Lo cual contribuye aún más a la colmatación del arroyo EL Mamón ya que el nivel de deshidratación que presentan los restos vegetales en especial las hojas son fácilmente transportadas por el viento hacia el cuerpo de agua.

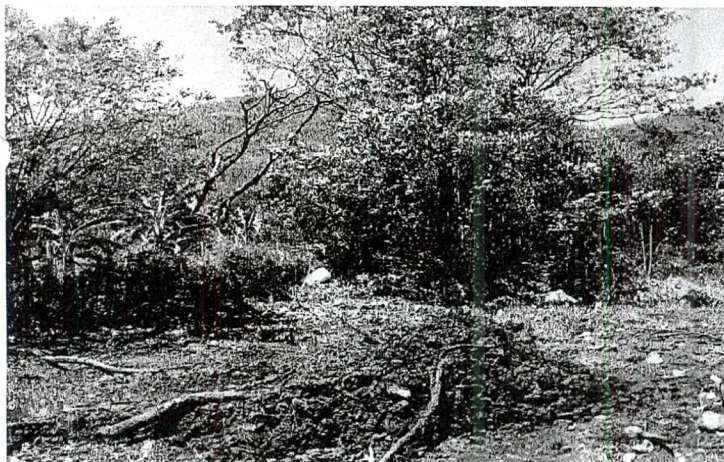
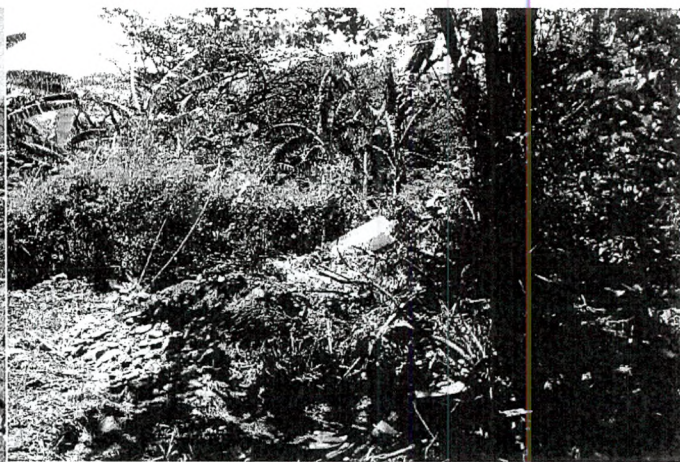
**Imagen N° 8**

8(A) Colmatación de punto de drenaje con residuos urbanos, movimiento de tierra por maquinaria. 8(b) residuos sólidos urbanos y lodo arrastrado por las aguas.

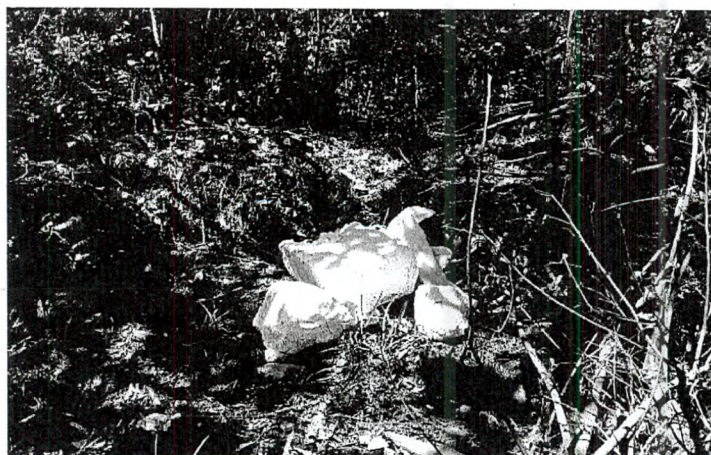
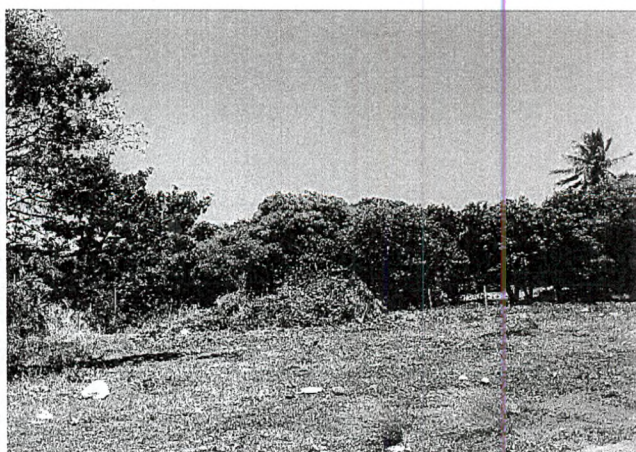
**Imagen N° 9**

9(a) Colmatación de punto de drenaje con residuos urbanos, hicipor, bolsas plásticas, restos de podas, 9(b) llanura aluvial con apilamiento de restos vegetales de podas de árboles adultos se presume sean los autorizados en la resolución 0001 de 5 de enero 2021 Aprovechamiento forestal y se observa otro tipo de residuos sólidos urbanos (bolsas plásticas, pedazos de tela).

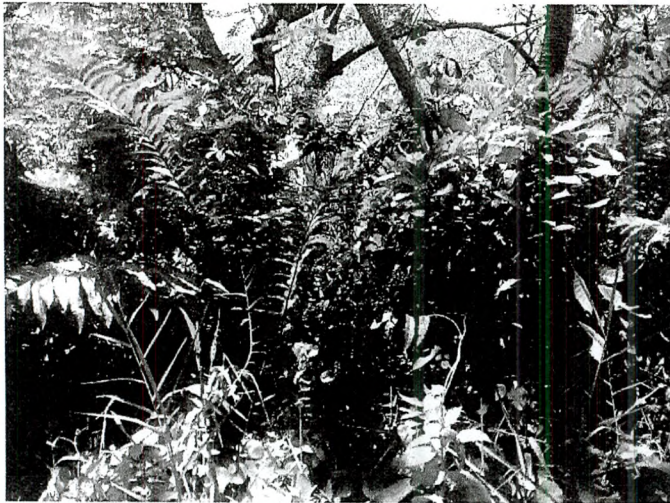
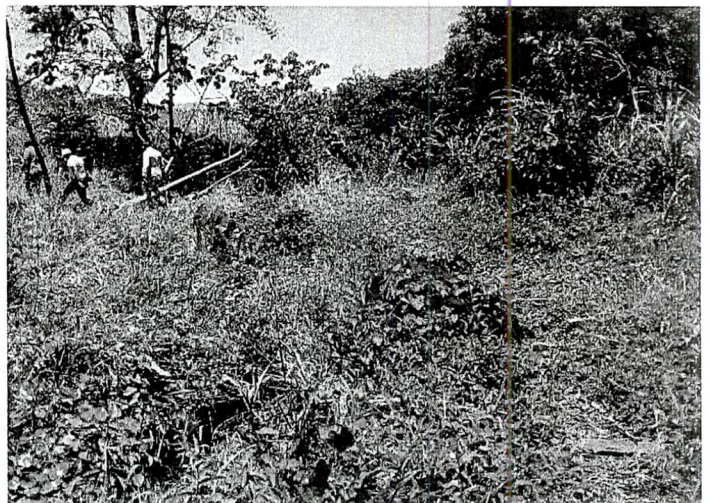
**Imagen N° 10**

10(a) Toma de Coordenadas Geográficas, se observa vegetación madura y de gran tamaño, tipo humedal o pantanos dentro de las cuales podemos apreciar, helechos (Polypodiophyta), plantas acuáticas, macrofitas, gramíneas. 10b) **Arroyo El Mamón** el cual pasa por el predio en estudio se aprecia la Enea (Typha latifolia)

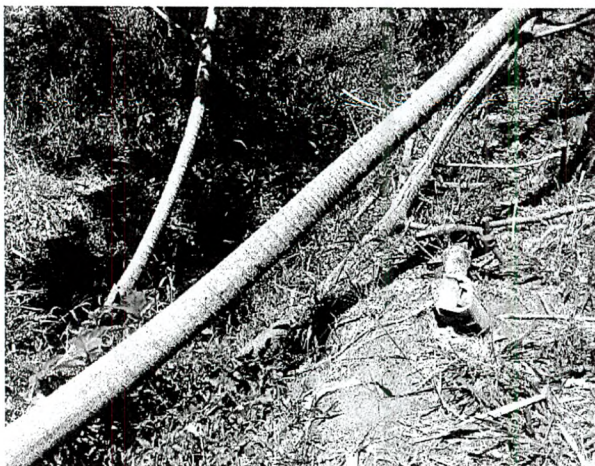
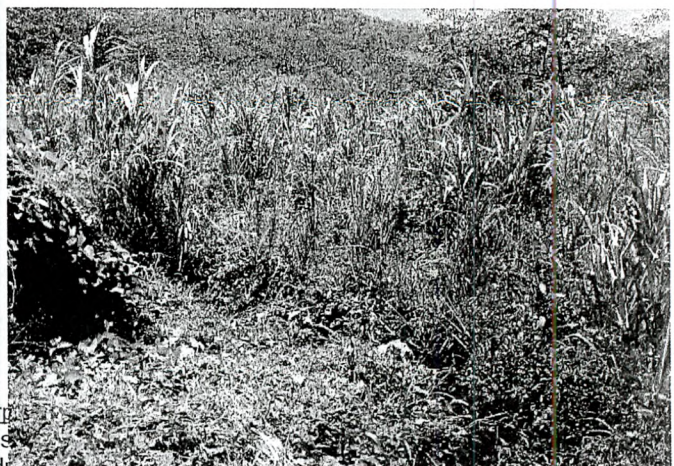
**Imagen N° 11**

**11(a) Se constató cauce del arroyo El Mamón dentro del predio en estudio,** en se encuentra en avanzado estado de deterioro, con olores ofensivos de posible vertimiento de aguas residuales de viviendas que no tienen conexión al alcantarillado, presencia de 2 árboles de Yarumo o Guarumo (*Cecropia peltata*) en edad adulta con estructura arbórea descompensada y residuos sólidos en sus perímetros. 11 b) arroyo El Mamón, se evidencian plantas acuáticas, macrofitas, gramíneas, la Enea (*Typha latifolia*). Invasión de vegetación propia de cuerpos de agua altamente eutrofizados

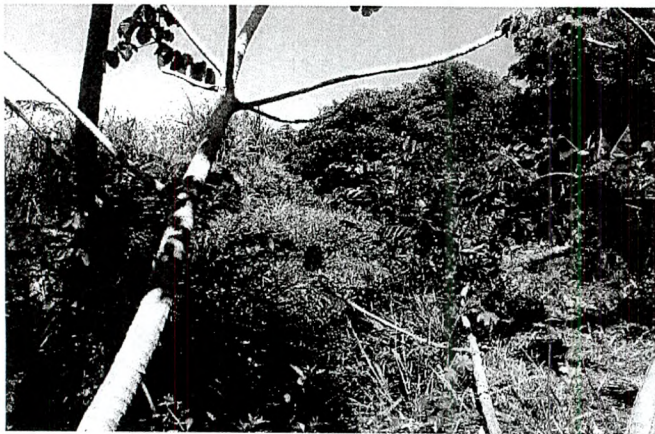
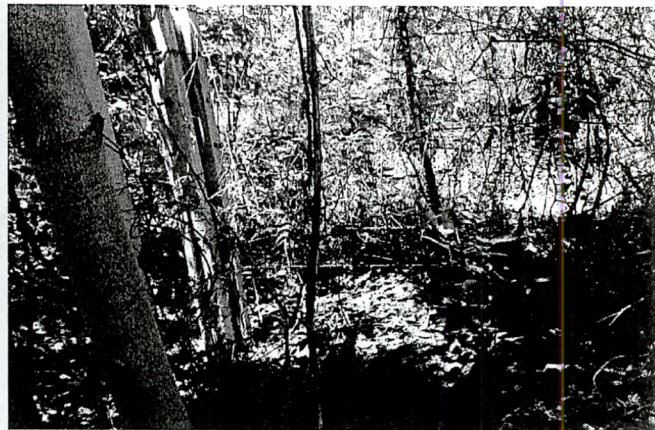
**Imagen N° 12**

**12(a) El cauce del arroyo El Mamón es invadido por moradores aledaños y se evidencia cultivos de pan coger en sus orillas (matas de plátano, árboles frutales).** 12(b) Limite con Décima Brigada Blindada - Batallón de Artillería #2 la Popa donde nace el Arroyo El Mamón, con cerramiento perimetral con alambre de púas y postes en concreto reforzado.

Se debe resaltar , que las napas de agua subterránea brotan en las áreas de propiedad del Décima Brigada Blindada - Batallón de Artillería #2 la Popa, que según registro histórico y lo evidenciado en la visita técnica, el arroyo el Mamón siguiendo el trayecto paralelo de las viviendas ubicadas al margen izquierda del cauce donde encontramos al barrio El Eneal y a su margen izquierda La Decima Brigada Blindada de Artilleria N°2 La Popa el área, corre paralelo a la transversal 23 pasando por las instalaciones de SINALTRAINAL, Colegio Manuela Beltrán, Avenida la Popa, los barrios: El Portal del Cerrito, El Cerrito, Ciudad Perdida, Villa Corelca, Villa Miriam, álamos II y III, glorieta del obelisco, interceptando el canal colector de aguas lluvias, terminando el recorrido en la vía Valledupar Bosconia frente a la Central de Abastos, donde el canal colector de aguas lluvias conduce las aguas que vienen del Arroyo El Mamón.
