**RESOLUCIÓN No. 069**

Valledupar (Cesar), 22 de julio de 2021

**POR MEDIO DEL CUAL SE IMPONE UNA MEDIDA PREVENTIVA**

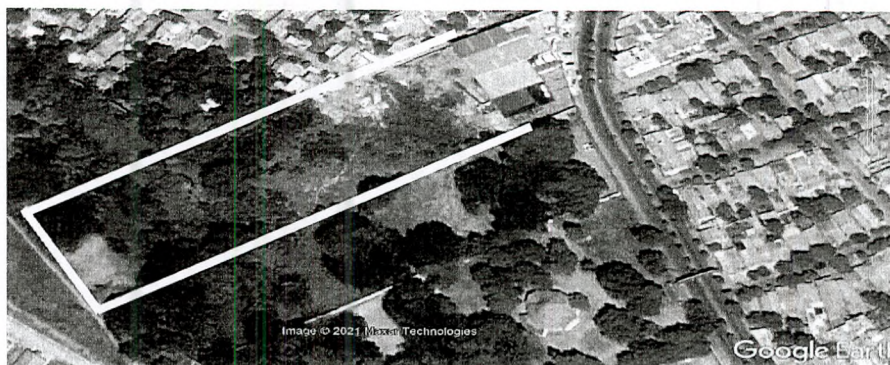
**Ver Imagen Satelital N° 1**

**Área de Estudio**

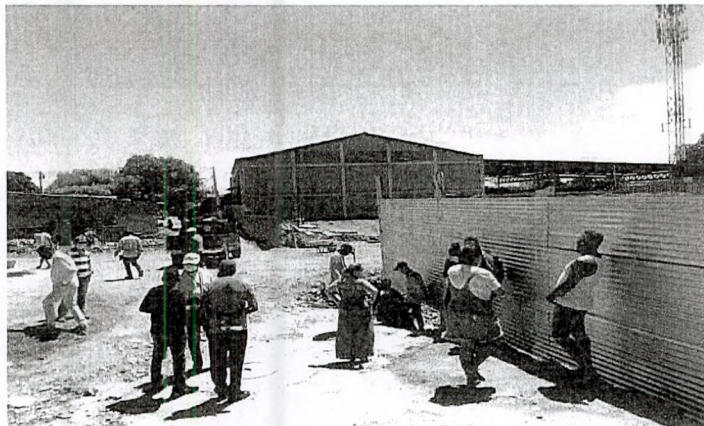
Al llegar al predio nos encontramos con la alteración del orden público por parte de representantes del barrio y algunos habitantes quienes manifestaban su inconformidad de la ocupación del terreno natural ronda paralela del arroyo Mamón de Leche y el humedal el Eneal -Ver Imagen N° 2

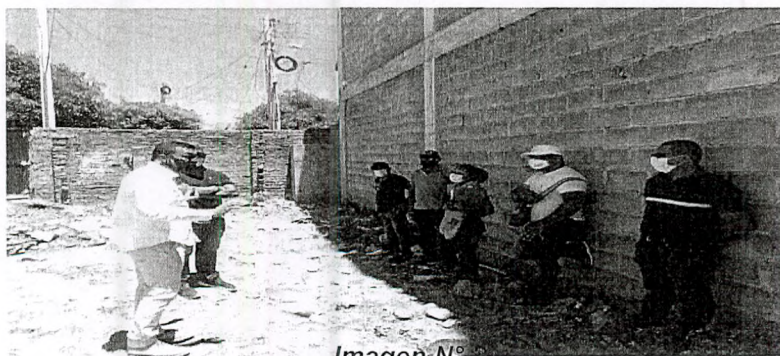
Imagen N° 3

El propietario de la obra Sr SELVIS ENRIQUE LANA O ZABARAIN, expresando el tipo de intervención que proyecta realizar en el predio, **“ cerramiento en su primera etapa”**

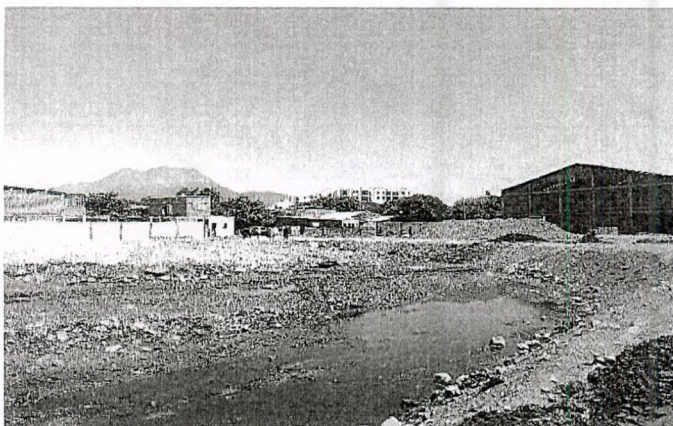
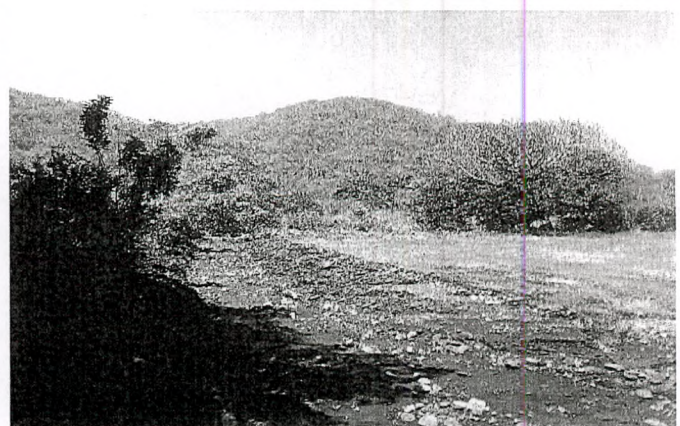
**Imagen N° 6**

Se constata movimiento en tierra, presuntamente por maquinaria pesada se evidencio rastra de las mismas. Terreno cuya área en su gran mayoría presenta mucha humedad, nos encontramos con un curso de agua urbana intermitente de escorrentías de aguas lluvias y otro natural denominado Arroyo El Mamón.

6(a) Se encuentra terreno intervenido con maquinaria pesada, movimiento en tierra y relleno de área con material heterogéneo (residuos de construcción y demolición-RCD- y tierra) 6(b) se evidencia curso de agua intermitente de escorrentía urbana con más de 5 años de existencia según registro histórico de cartografía satelital.

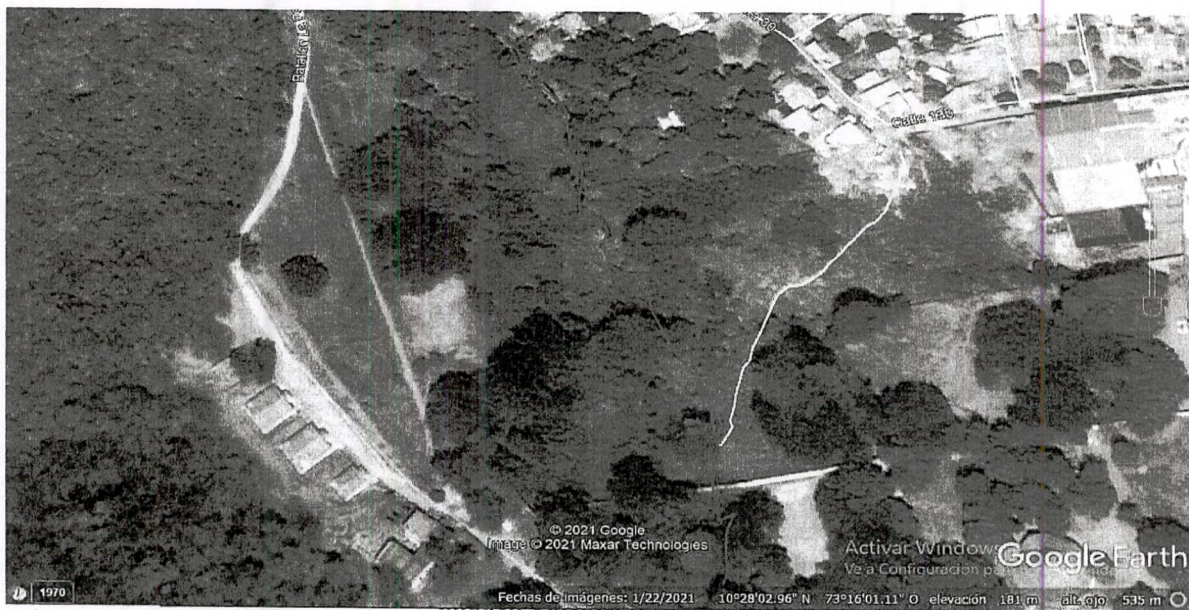
**Imagen Satelital de los cursos de agua públicas que se evidenciaron en campo**

**De color azul: Arroyo El Mamón**

**De color blanco: Drenaje intermitente urbano**

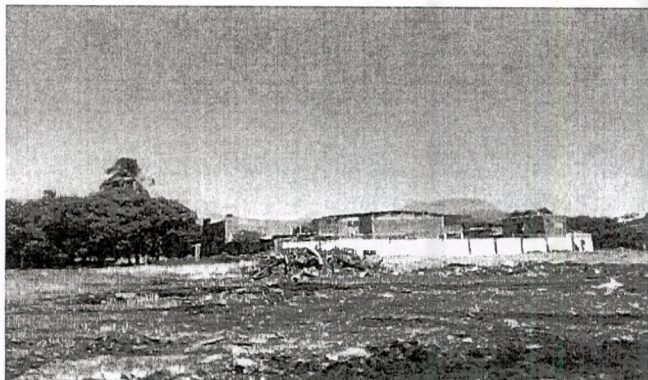
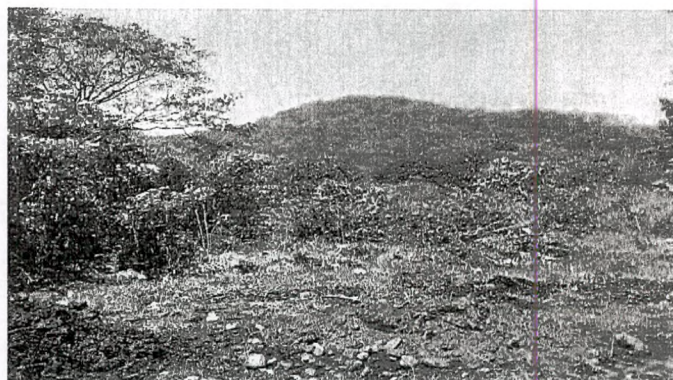
**Imagen N° 7**

7(a) Se constata apilamiento de restos de material vegetal (poda de árboles) y acumulación de residuos sólidos diversos,  
7(b) terreno bajo, suelos pantanosos según las estaciones capa freática a menos de 30 cm de profundidad.

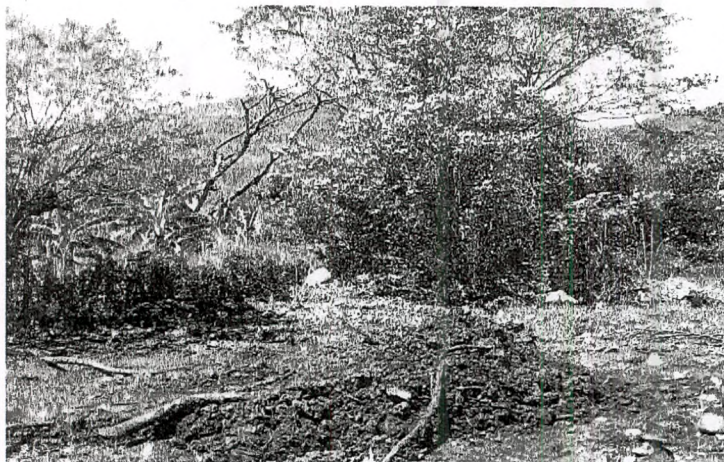
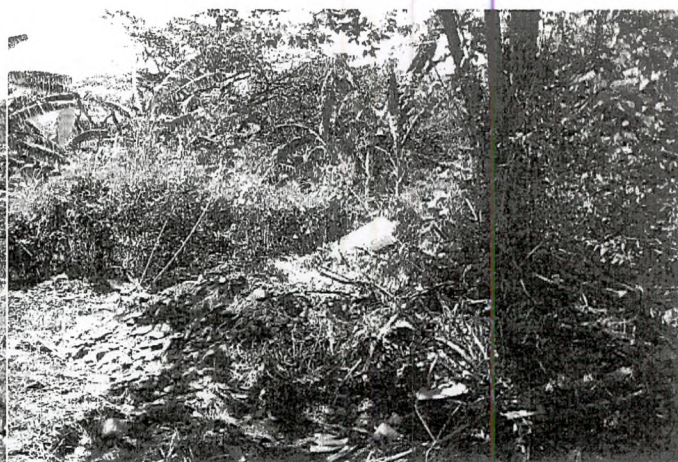
**Imagen N° 8**

8(A) Colmatación de punto de drenaje con residuos urbanos, movimiento de tierra por maquinaria. 8(b) residuos sólidos urbanos y lodo arrastrado por las aguas.

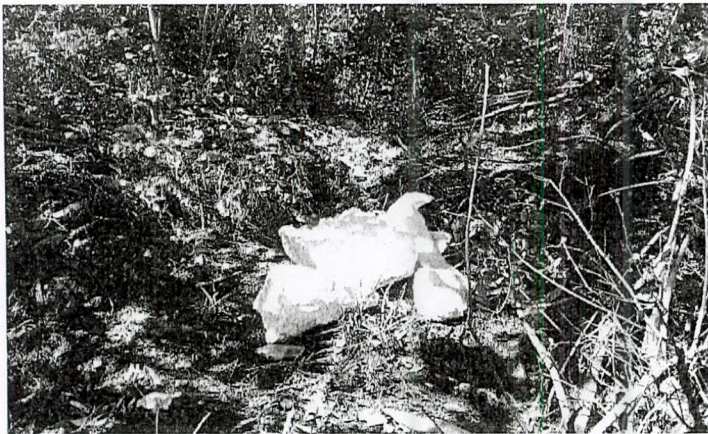
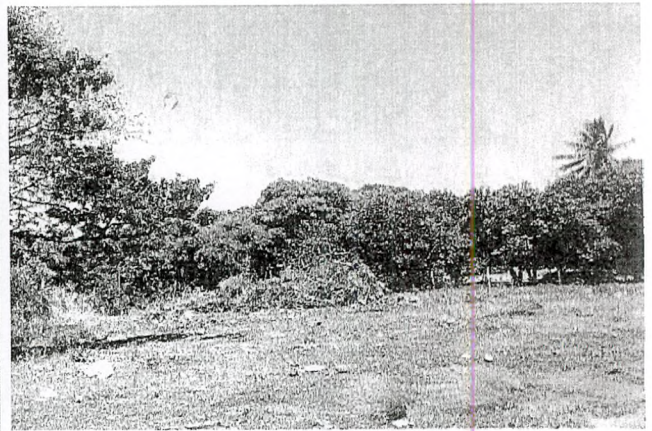
**Imagen N° 9**

9(a) Colmatación de punto de drenaje con residuos urbanos, hico por, bolsas plásticas, restos de podas, 9(b) llanura aluvial con apilamiento de restos vegetales de podas de árboles adultos se presume sean los autorizados en la resolución 0001 de 5 de enero 2021 Aprovechamiento forestal y se observa otro tipo de residuos sólidos urbanos (bolsas plásticas, pedazos de tela).

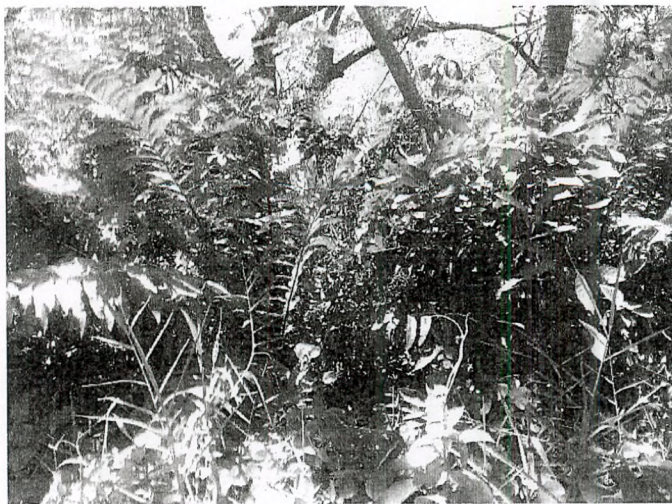
**Imagen N° 10**

10(a) Toma de Coordenadas Geográficas, se observa vegetación madura y de gran tamaño, tipo humedal o pantanos dentro de las cuales podemos apreciar, helechos (Polypodiophyta), plantas acuáticas, macrofitas, gramíneas. 10b) Arroyo El Mamón el cual pasa por el predio en estudio se aprecia la Enea (Typha latifolia)

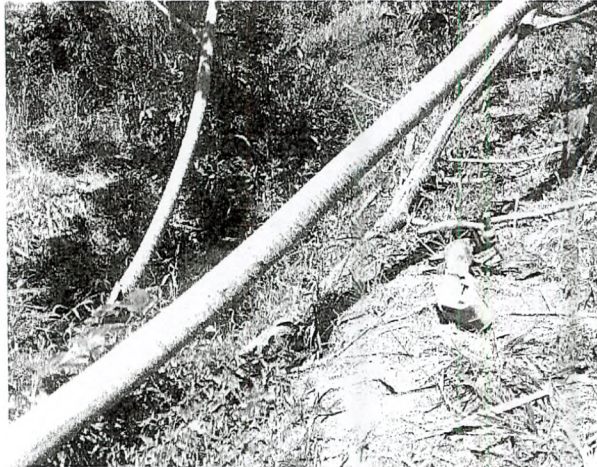
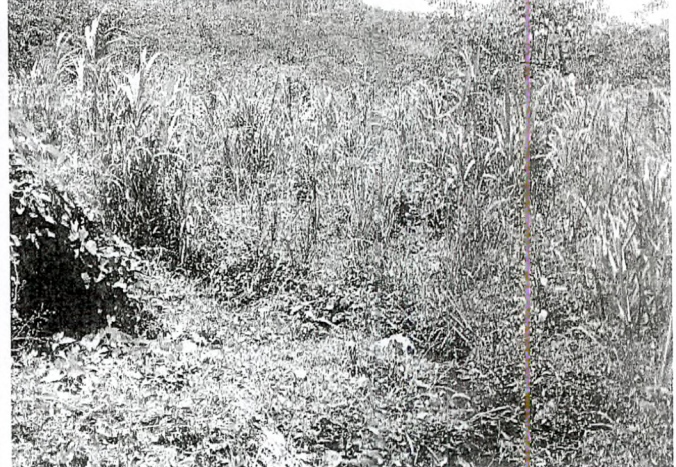
#### Imagen N° 11

**11(a) Se constató cauce del arroyo El Mamón dentro del predio en estudio,** en se encuentra en avanzado estado de deterioro, con olores ofensivos de posible vertimiento de aguas residuales de viviendas que no tienen conexión al alcantarillado, presencia de 2 árboles de Yarumo o Guarumo (*Cecropia peltata*) en edad adulta con estructura arbórea descompensada y residuos sólidos en sus perímetros. 11 b) arroyo El Mamón, se evidencian plantas acuáticas, macrofitas, gramíneas, la Enea (Typha latifolia). Invasión de vegetación propia de cuerpos de agua altamente eutrofizados

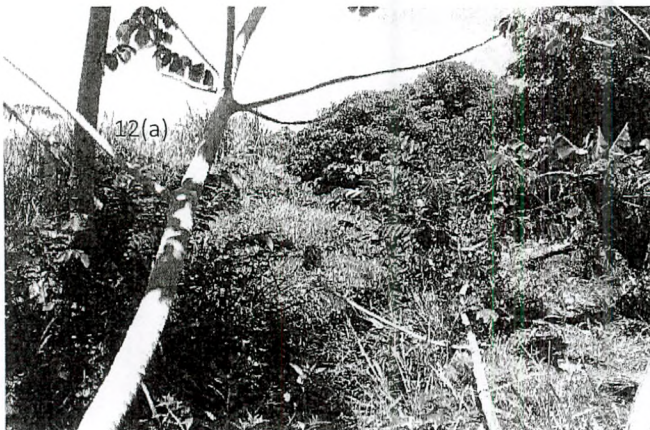
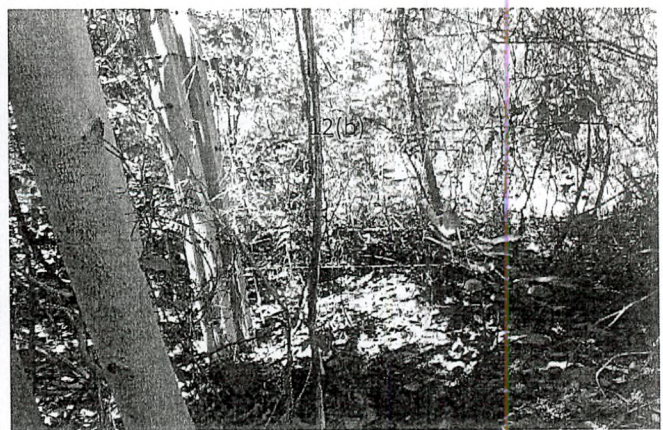
#### Imagen N° 12

12(a) El cauce del arroyo El Mamón es invadido por moradores aledaños y se evidencia cultivos de pan coger en sus orillas (matas de plátano, árboles frutales). 12(b) Limite con Décima Brigada Blindada - Batallón de Artillería #2 la Popa donde nace el Arroyo El Mamón, con cerramiento perimetral con alambre de púas y postes en concreto reforzado.
