**CORPORACION AUTONOMA REGIONAL DEL CESAR  
-CORPOCESAR-**

**RESOLUCION No 192 del  
01 de octubre de 2018**

"Por medio de la cual se otorga autorización al Municipio de Valledupar, con identificación tributaria No. 800.098.911.8, para efectuar intervención forestal sobre árboles aislados en zona urbana del municipio de Valledupar Cesar."

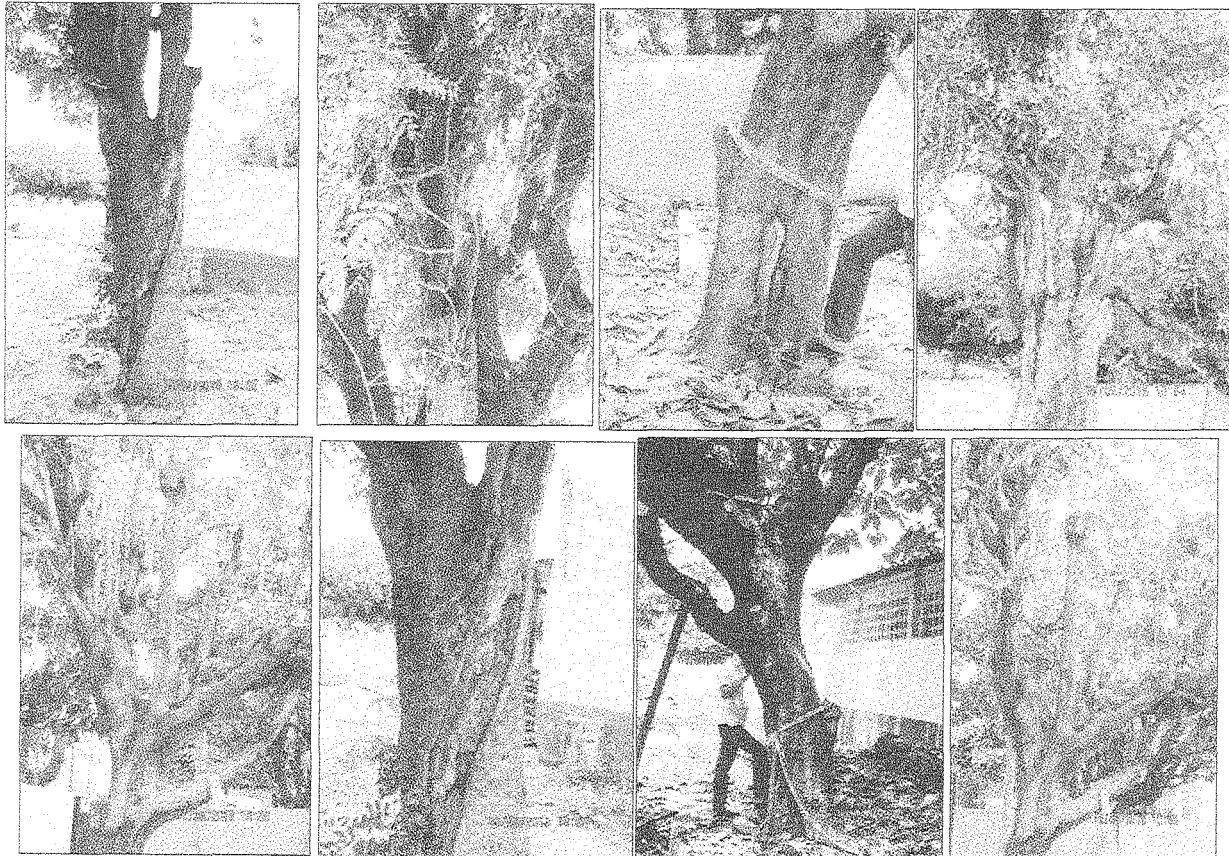
Por último, en algunos árboles, se encontró en la base del tallo y ramas, presencia de cavidades necróticas o tejido muerto, provocados por podas mal realizadas progresivamente en tiempos pasados ver registros fotográficos:

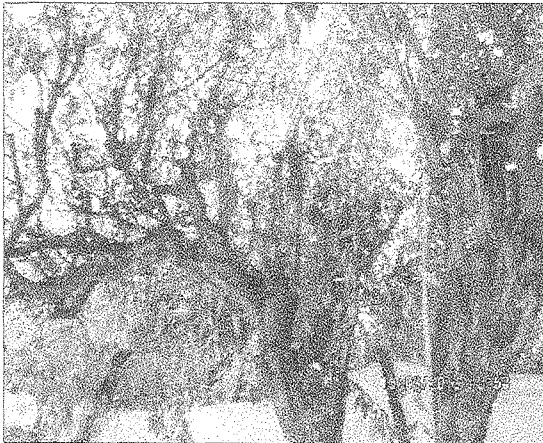
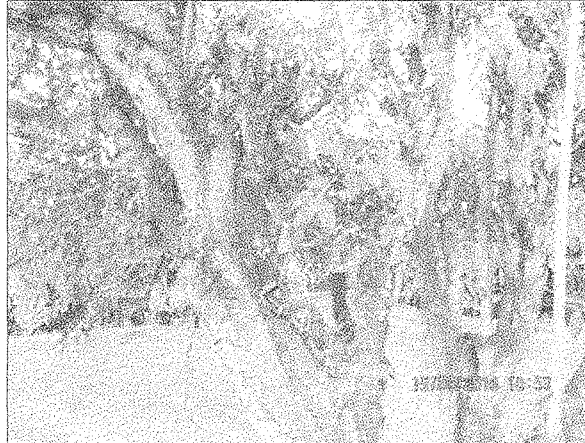
Arriba, los registros fotográficos muestran detalles de los individuos de las especies Acasia amarilla, Almendro y Uvito brasilero, presentando mal estado fitosanitario con tejidos descompuestos por ataque severo de comején y efectos de podas pasadas mal realizadas.

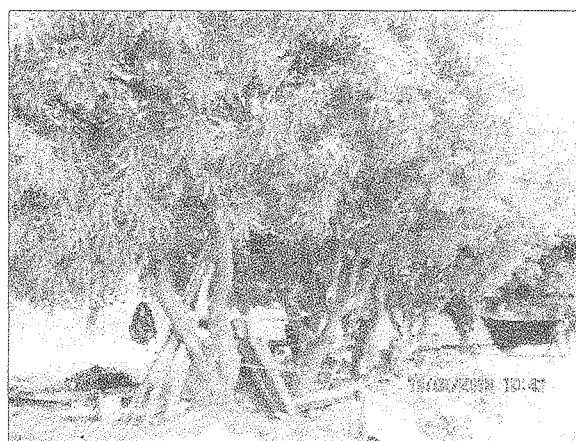
Arriba, los registros fotográficos muestran detalles de la ubicación de los individuos de las especies Mango que por su ubicación interfieren con la construcción de la gradería de la

-----5  
cancha deportiva, por lo que se erradicaran; se nota la proliferación de ramas en la parte baja y media del tallo.
