RESOLUCION No 0090 De 2 6 OCT 2021

"Por medio de la cual se otorga autorización al Municipio de Valledupar, con identificación tributaria No 800.098.911 – 8, para efectuar intervención forestal sobre arbol aislado ubicado en centro urbano, en la Carrera 9 No 16 – 13 Banco de la Republica de la ciudad de Valledupar – Cesar"

II. CONCEPTO TECNICO

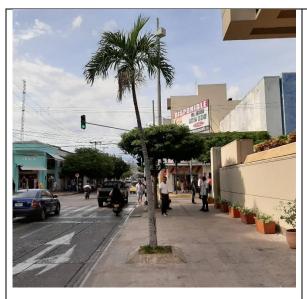
Imagen 1. Palma navidad, solicitado para erradicar. 10°28'29.91"-73°14'49,57"

En relación con estos árboles se puede manifestar que, no se evidencia alteración del medio por parte de la Palma y no fue posible verificar que este causando daño a la estructura de la vía ni la perteneciente al Banco de la Republica. Por otra parte el árbol de Olivo Negro aplica para adelantar las actividades de poda, para permitir una mejor visibilidad del semáforo de la vía urbana.

- 3.3. De la inspección de los arboles 1 y 3 señalados por la Señora Amparo Bello Representante Legal del Banco, se puede concluir que el número 1que corresponde a la Palma Navidad, no presenta mal esta fitosanitario y no evidencia daños significativos con el entorno y el Olivo Negro identificado con el número 3, presenta señas de mal estado fitosanitario y se observaron afectaciones con el piso y con el sistema de alcantarillado del Banco.
