**CORPORACION AUTONOMA REGIONAL DEL CESAR**  
**-CORPOCESAR-**

RESOLUCION No

**0068**

“Por medio de la cual se aprueban las actividades de ocupación de cauce de áreas inundables, que fueron ejecutadas por CENIT TRANSPORTE Y LOGISTICA DE HIDROCARBUROS S.A.S. con identificación tributaria No. 900.531.210-3, para la atención de la situación de emergencia reportada a la entidad, acaecida en el complejo cenagoso de Zapatosa, en jurisdicción del municipio de Tamalameque Cesar, y se establecen otras disposiciones”

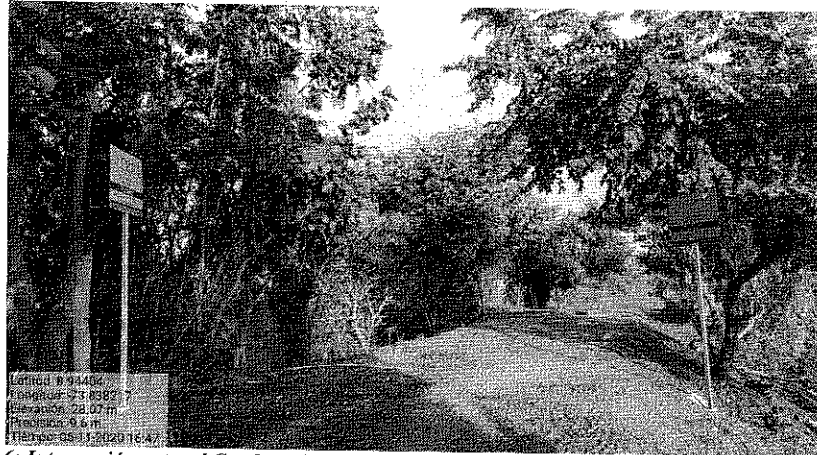
**Imagen No. 6:** Intersección entre el Combustoleoducto Galán – Ayacucho, y una vía terciaria que comunica a varios predios que hacen parte de la Zona Rural del Municipio de Tamalameque. Fuente Propia.

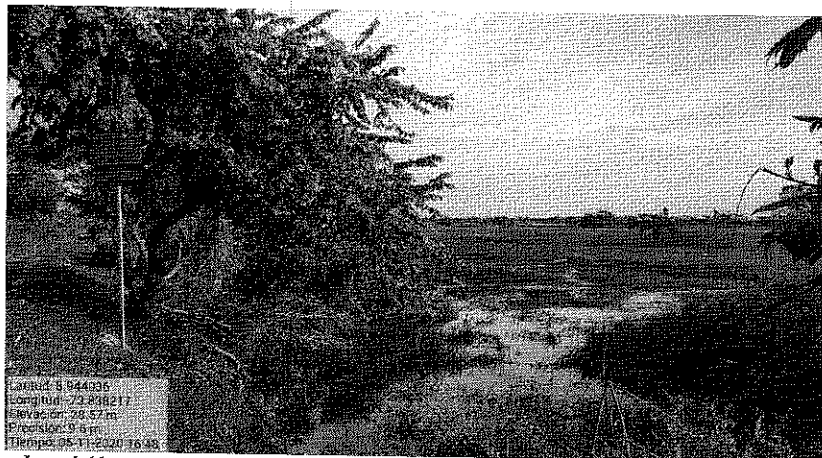
**Imagen No. 7:** Área Inundable, que hace parte del Complejo Cenagoso de Zapatosa. Se observa gran concentración de agua dentro de este, por lo que no es posible acceder a los puntos de intervención en épocas de Invierno. Fuente Propia

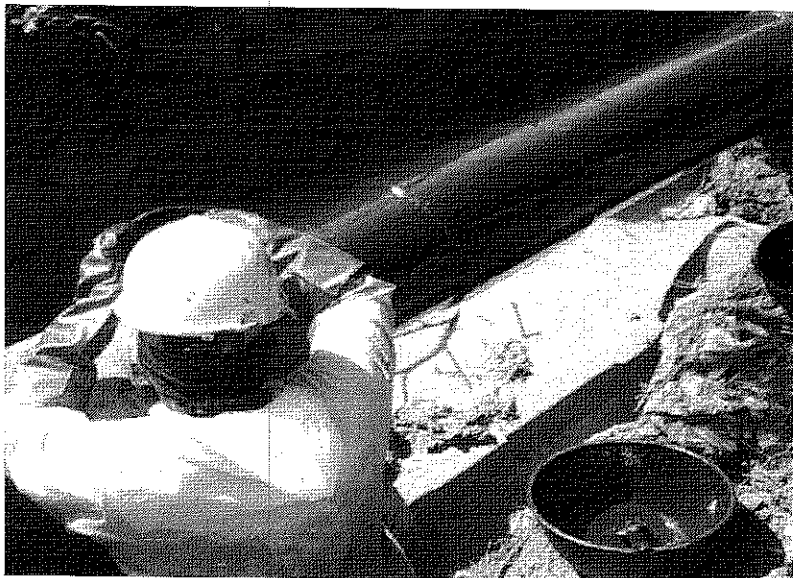
*Una vez finalizadas las actividades de reparación, se tapará la zona excavada, reconfigurándola con el mismo material retirado de la zanja o en caso de ser requerido con material seleccionado para tal fin. Conformándolo en capas y compactándolo, teniendo cuidado de no comprometer el tubo con la maquinaria que está realizando el procedimiento. Finalmente se retirará el muro conformado en saco suelo restaurando el caudal al desagüe artificial.*

Imagen No. 14: Recubrimiento de tubería. Fuente: DOCUMENTO TECNICO - CENIT, 2019.
