**RESOLUCION No 249 del  
19 de diciembre de 2018**

"Por medio de la cual se otorga autorización al Consorcio Glorieta La Ceiba, con identificación tributaria número 901.212.450 - 1 para efectuar intervención forestal sobre árboles aislados en zona urbana del Municipio de Valledupar - Cesar".

**INFORME TÉCNICO FORESTAL PARA INTERVENCIÓN ÁRBOLES DE CEIBA  
UBICADOS EN EL ÁREA DEL PROYECTO PRESENTADO POR EL CONSORCIO  
GLORIETA LA CEIBA.**

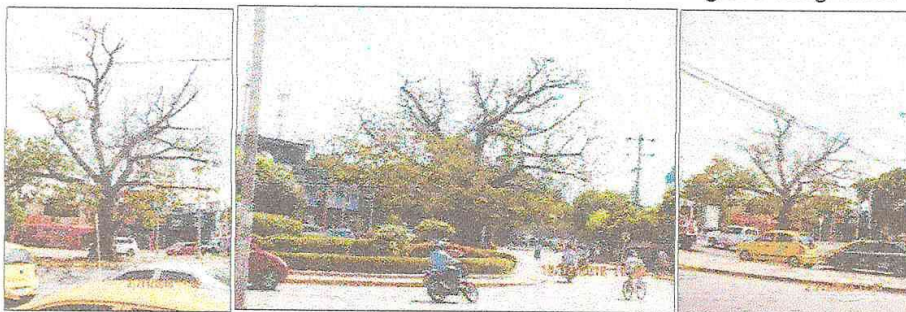
La Ceiba presenta en la copa un atrincheramiento, es decir, la copa viva superior se contrae, manifestado por la reducción de la superficie foliar, con lo que pierde la capacidad de producción de material leñoso en toda su superficie, produciendo cada vez menos material fotosintético nuevo. Aumenta la vitalidad vegetativa en la parte más baja de la copa. Al lesionarse, cierran las heridas con más lentitud, muestra presencia de corteza muerta que se desprende, madera muerta en la copa, reflejando así, aumento en la colonización de la flora y fauna saproxílica. De igual manera, aumenta la actividad fúngica y el deterioro de la madera en toda su superficie. La copa de la ceiba muestra ramas con puntas secas o copas desecadas, muy parecidas a la cornamenta de un ciervo, ver registro fotográfico:

Arriba, los registros fotográficos muestran detalladamente desde la base del tallo, o del tronco y copa con daños físicos (superficies con tejidos muertos), y ataque de patógenos (insecto comején).

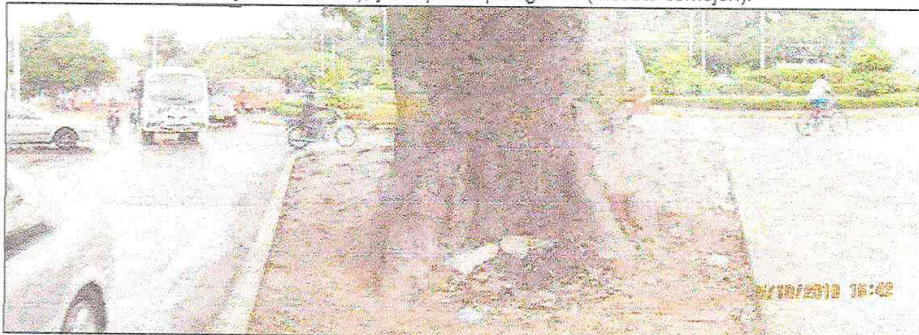
Arriba, la panorámica muestra detalles del mal estado fitosanitario de la base del tallo, o del tronco con daños físicos (superficies con tejidos muertos), y ataque de patógenos (insecto como comején). Se observa la ubicación de la ceiba dentro del separador, a una distancia de aproximadamente un metro a cada lado del bordillo y un ancho de 3,40 metros del separador.

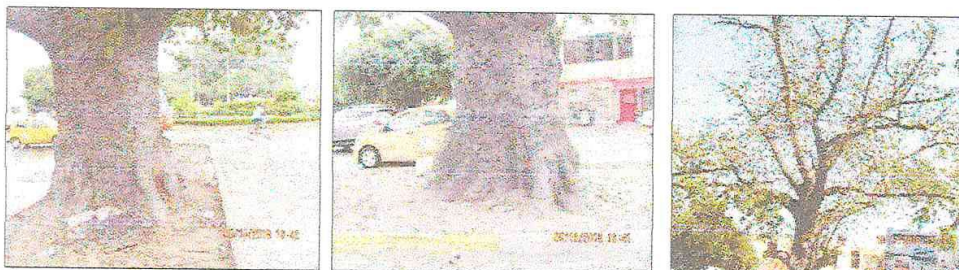
Arriba, los registros fotográficos muestran detalladamente desde la base del tallo, o del tronco daños físicos (superficies con tejidos muertos), y ataque de patógenos (insecto comején) y carga de frutos de lana, lo que causará molestias en los habitantes del sector con el esparcimiento de la cosecha de lana en su época productiva.

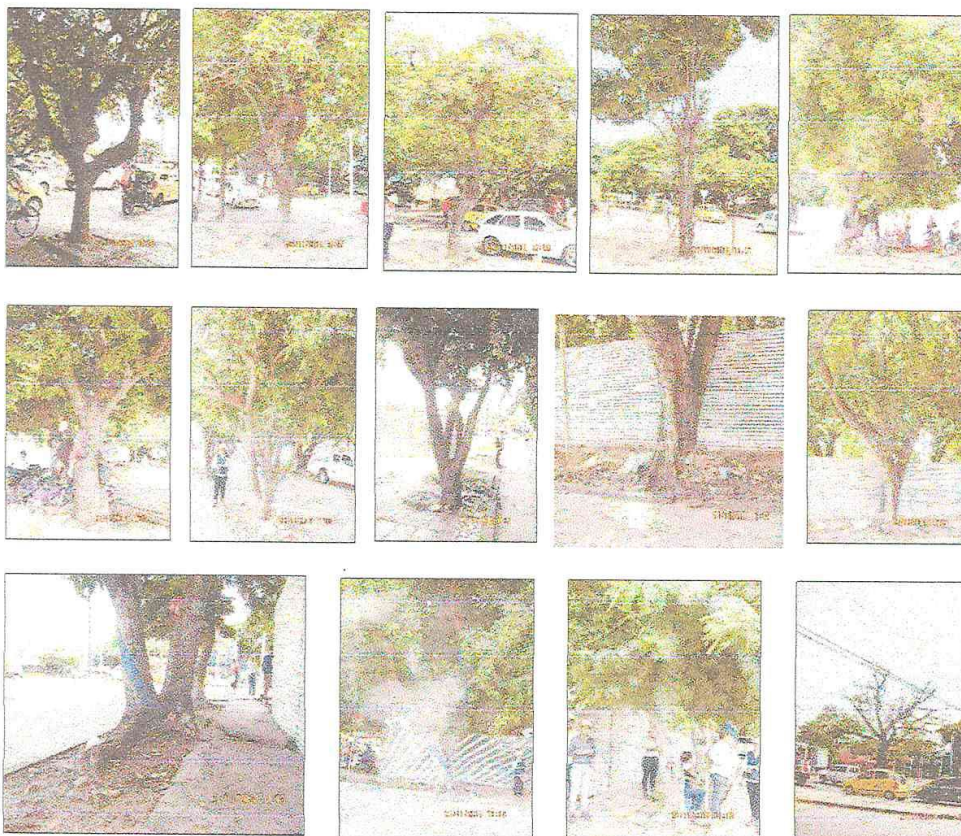
En algunos árboles, se encontró en la base del tallo y ramas, presencia de cavidades necróticas o tejido muerto, provocados por daños mecánicos y ataque de patógenos, ver registros fotográficos:

Arriba, los registros fotográficos muestran detalles de los individuos de diferentes especies a erradicar y podar, presentando defectos físicos (inclinados y deformes), copas desproporcionadas y proliferación de ramas en la parte baja del tallo.
