CORPORACIÓN AUTÓNOMA REGIONAL DEL CESAR
-CORPOCESAR-

AUTO No. 0454
Valledupar, Cesar 11 MAY 2022

"POR MEDIO DEL CUAL SE INICIA UN PROCESO SANCIONATORIO DE CARACTER AMBIENTAL EN CONTRA DEL MUNICIPIO DE GAMARRA – CESAR, CON IDENTIFICACIÓN TRIBUTARIA NO. 800.096.580-4; POR PRESUNTA INFRACCIÓN A LA NORMATIVIDAD AMBIENTAL Y SE ADOPTAN OTRAS DISPOSICIONES."

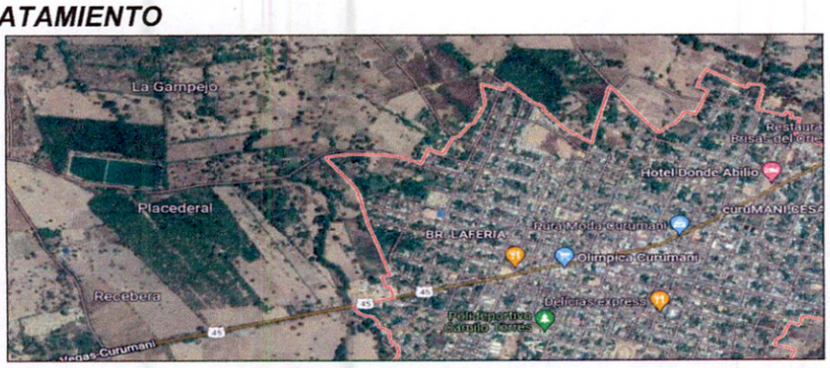
SISTEMA DE TRATAMIENTO

Fuente: Google maps.

Se conoce que el sistema de tratamiento de aguas residuales del área urbana del municipio de Gamarra, está conformado por dos (2) lagunas de estabilización y se encuentra ubicado hacia el occidente del municipio en la zona rural perteneciente a la vereda San Rafael, vereda que hace parte del corregimiento del Mamey, la cual se sitúa a 3Km de la cabecera municipal, limitando al norte con el corregimiento del Mamey, al sur con la carretera que conduce a Bucaramanga, al oriente con la vereda Unión Animito y al occidente con la zona urbana del municipio de Gamarra, el sentido del flujo va en la misma dirección que los vientos.
