CORPORACIÓN AUTÓNOMA REGIONAL DEL CESAR
-CORPOCESAR-

AUTO No. 0570
Valledupar, Cesar 13 JUN 2022

"POR MEDIO DEL CUAL SE INICIA UN PROCESO SANCIONATORIO DE CARACTER AMBIENTAL CONTRA EL MUNICIPIO DE CHIRIGUANÁ (CESAR), CON IDENTIFICACIÓN TRIBUTARIA N° 800.096.585-0; REPRESENTADO LEGALMENTE POR SU ALCALDE EL SEÑOR CARLOS IVAN CAAMAÑO CUADRO; POR PRESUNTA INFRACCIÓN A LA NORMATIVIDAD AMBIENTAL Y SE ADOPTAN OTRAS DISPOSICIONES."

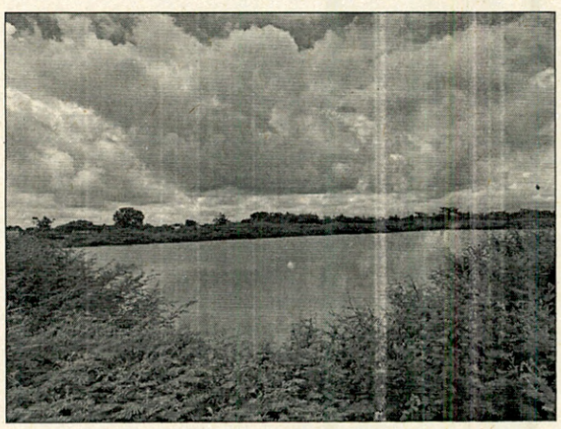
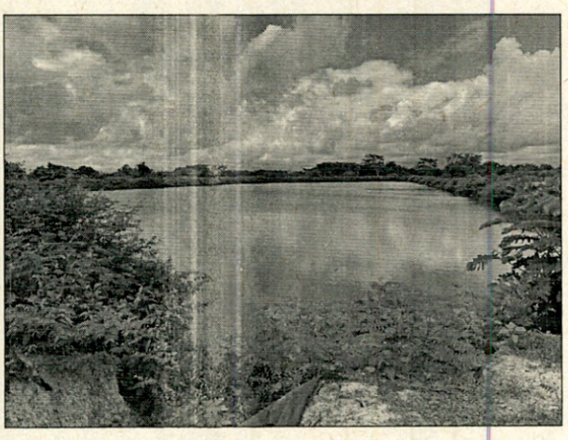
Durante el recorrido practicado se observó lo siguiente:

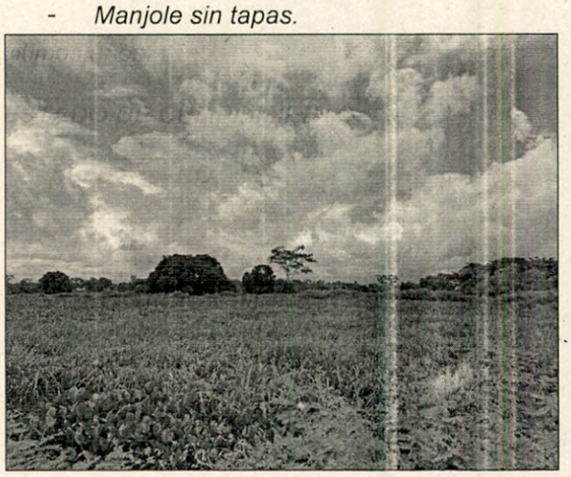
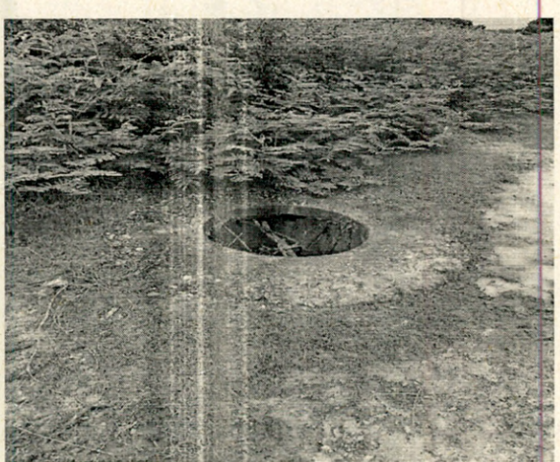
Durante el recorrido practicado en el sistema de tratamiento se observó:

- *El encerramiento averiado*
- *Presencia de material vegetal en las lagunas.*
- *Nata y zonas muertas en la laguna.*
- *Falta de la geomenbrana en las lagunas,*
- *Manjole sin tapas.*

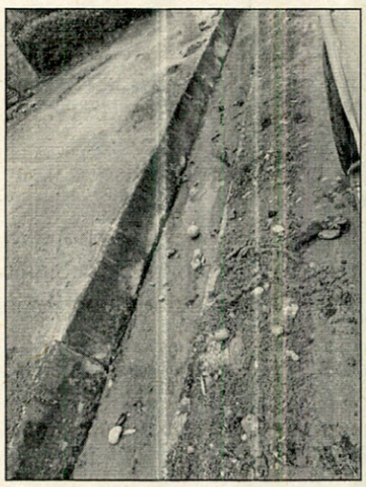
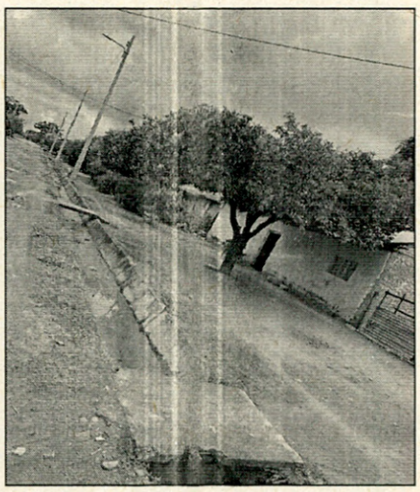
Revisada la documentación contenida en el expediente CJA-078-09 y realizada la visita de control y seguimiento ambiental no se encontró soportes que garantice el manejo adecuado de las aguas pluviales con el fin de no causar interferencia al sistema de tratamiento del corregimiento de La Sierra y Poponte.

El corregimiento de Poponte cuenta con canales para el manejo de las aguas lluvias.

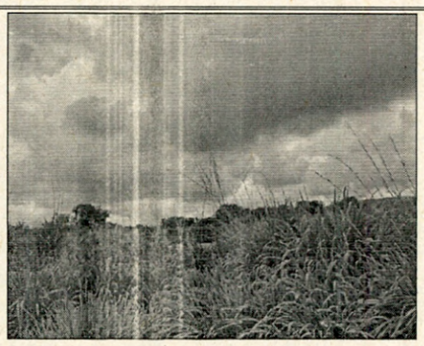
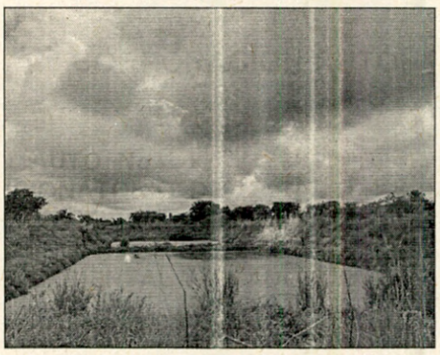
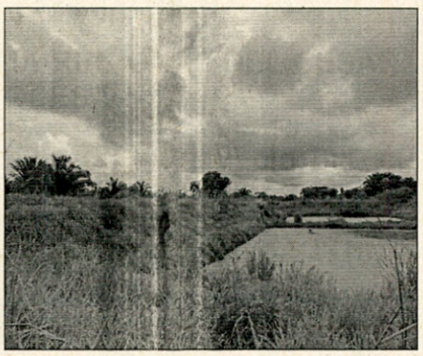
STAR Poponte.

Durante el recorrido practicado se evidencio la falta de mantenimiento a los STARs implementados en los corregimientos aquí citados.

El sistema se evidencio rodeado de maleza y material vegetal en las lagunas.

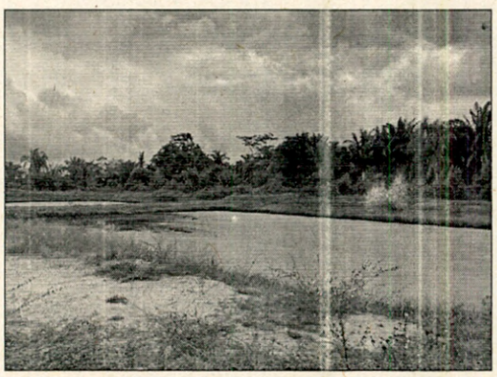
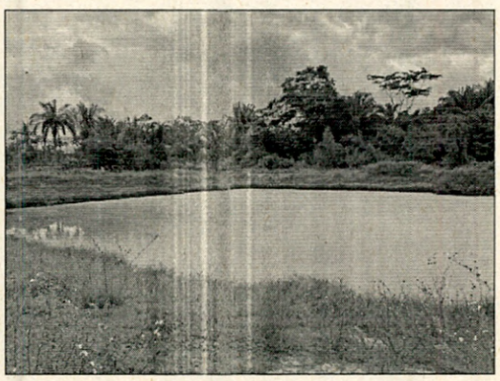
STAR La Sierra:

El sistema se observó rodeado de maleza, las lagunas se encontraban en su máximo nivel y presencia de natas en las lagunas.

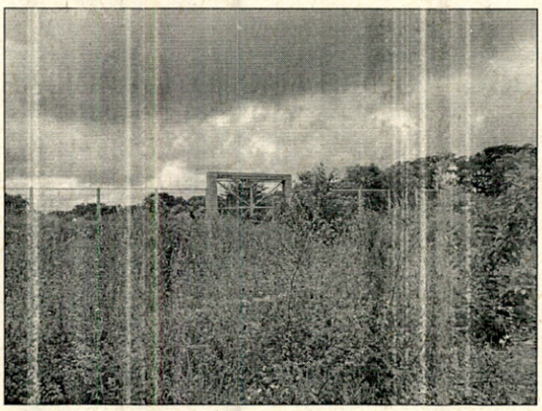
Encerramiento del sistema.

Durante el recorrido se observó que el sistema del corregimiento de Poponte y La Sierra cuenta con el cerramiento como se establece en esta obligación, sin embargo el encerramiento del STAR del corregimiento de La Sierra se encuentra averiado ***Ver Foto.***
