AUTO No.  
Valledupar, Cesar

"POR MEDIO DEL CUAL SE INICIA UN PROCESO SANCIONATORIO DE CARACTER AMBIENTAL CONTRA LA EMPRESA DE SERVICIOS PÚBLICOS DE AGUSTÍN CODAZZI (CESAR) "EMCODAZZI" E.S.P., CON IDENTIFICACIÓN TRIBUTARIA No. 800.118.095-5, REPRESENTADO LEGALMENTE POR SU GERENTE EL SEÑOR ANTONIO ORCASITA ZULETA Y CONTRA EL MUNICIPIO DE AGUSTÍN CODAZZI (CESAR), CON IDENTIFICACIÓN TRIBUTARIA N° 800.096.558-1; REPRESENTADO LEGALMENTE POR SU ALCALDE EL SEÑOR OMAR ENRIQUE BENJUMEA OSPINO; POR PRESUNTA INFRACCIÓN A LA NORMATIVIDAD AMBIENTAL Y SE ADOPTAN OTRAS DISPOSICIONES."

(...) **"CONSIDERACIONES EN CUANTO A LA FUNCIONABILIDAD DEL SISTEMA TRATAMIENTO DE LAS AGUAS RESIDUALES DEL MUNICIPIO AGUSTIN CODAZZI"**

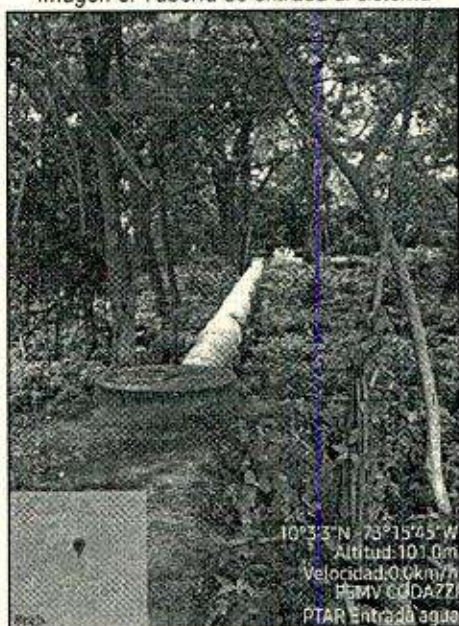
Imagen 3. Tubería de entrada al sistema

En el área se pueden observar las lagunas de oxidación las cuales se encuentran conectadas inicialmente por un emisario inicial ( $10^{\circ}3'3"N$   $73^{\circ}15'45"W$ ) el cual entrega sus aguas por medio de tubería de PVC corrugado hacia una canaleta parshall ( $10^{\circ}3'3"N$   $73^{\circ}15'46"W$ ), en esta sección se pudo apreciar al funcionario que realiza labores de remoción de residuos pesados y de mayor tamaño, los cuales son dispuestos a un lado de esta canaleta para su posterior secado, para ser almacenados en sacos y de esta manera son enviados al sitio de disposición final para entrega al carro recolector, estas lagunas se encuentran comunicadas por estructuras en concreto con el fin de distribuir las aguas a las lagunas secundarias y facultativas, estas últimas reparten sus aguas a los manjoles finales conectados por unidades de concreto y a través de tubería son conducidas hacia el emisario final, el cual por medio de tubería en concreto ( $10^{\circ}3'11"N$   $73^{\circ}15'56"W$ ), lleva el vertimiento hacia el caño culebras ( $10^{\circ}3'13"N$   $73^{\circ}15'56"W$ ).
