**RESOLUCION No. 001  
01 DE FEBRERO 2024**

“Por medio de la cual se otorga autorización a Municipio de Valledupar con identificación tributaria No. 800.098.911-8, para efectuar intervención forestal sobre un (1) árbol aislado en zona urbana, ubicado en la Carrera 19 No. 2-71 AV Simón Bolívar del Municipio de Valledupar - Cesar”

**2.- SITUACIÓN ENCONTRADA**

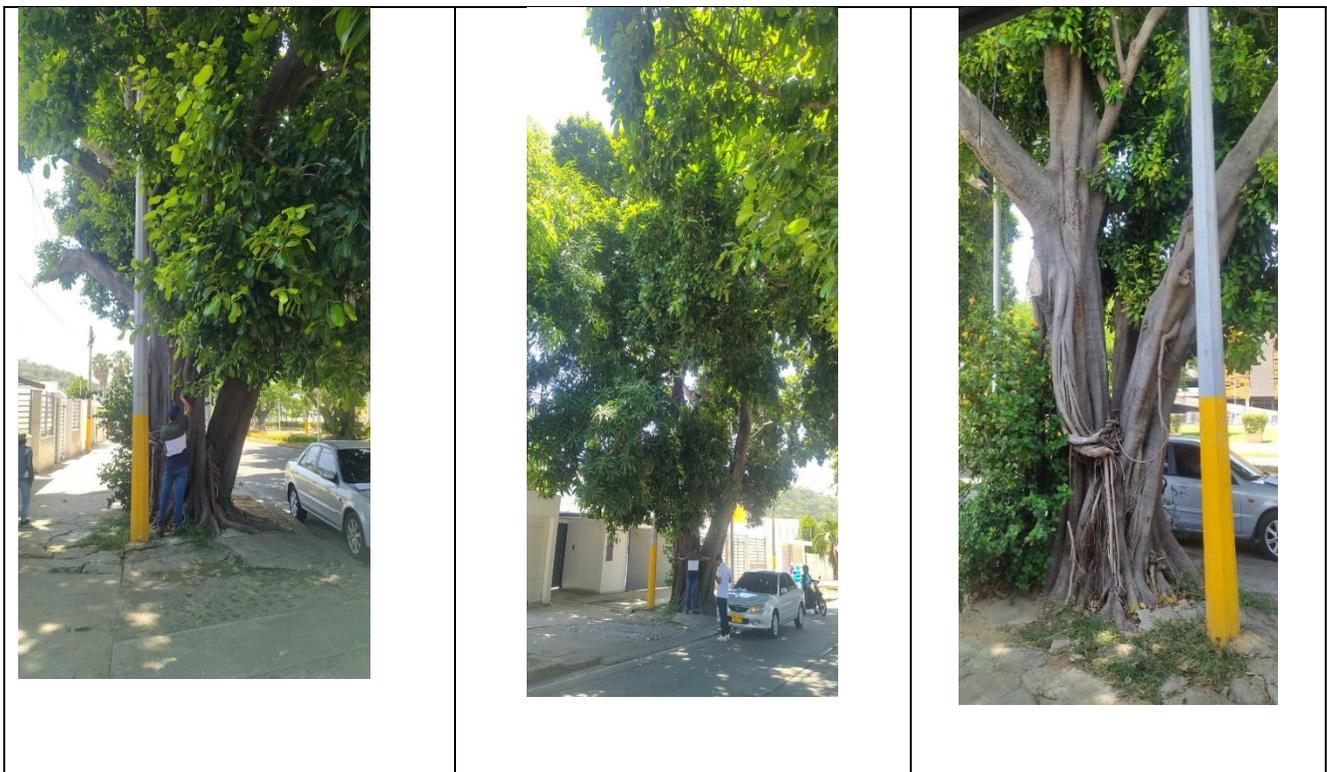
Durante la diligencia de inspección técnica se pudo verificar la existencia de un (1) árbol de la especie caucho nombre común, (*Hevea brasiliensis*) nombre científico, se encuentra en mal estado fitosanitario el cual el peticionario solicita tala, debido a que dicho árbol presenta un sistema radicular expuesto lo que ocasiona un deterioro a la capa asfáltica (anden), presenta en su fuste comején (isópteros) así mismo ha obstruido la red de tubería de aguas residuales representa un peligro inminente a la infraestructura de la vivienda y personas que transitan por el lugar.

Fotografía de árbol caucho (*Hevea brasiliensis*) ubicado Carrera 19 No 2-71 de Valledupar- Cesar.

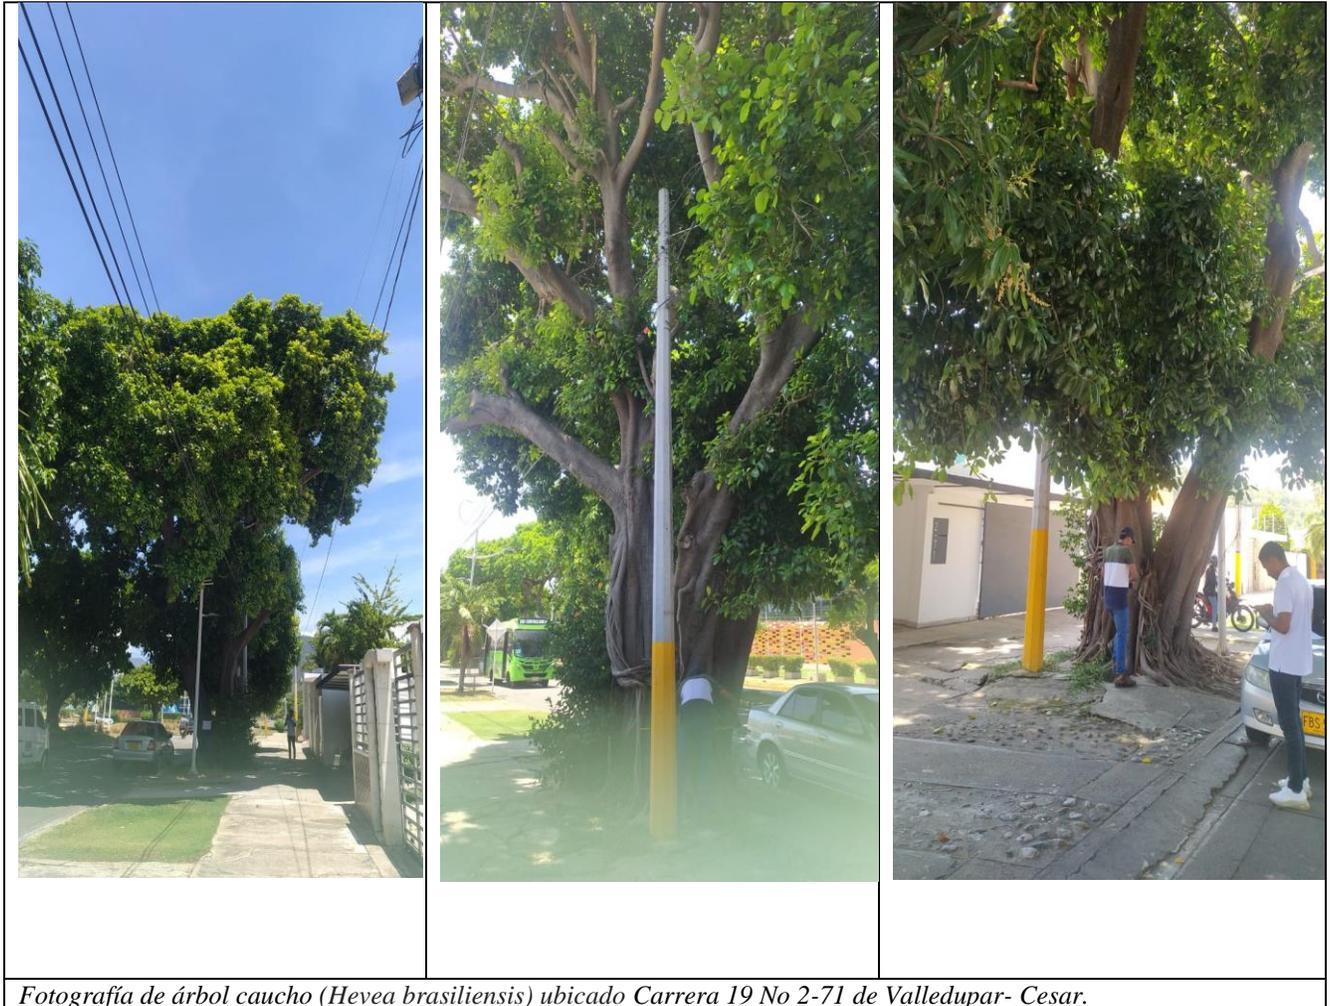
Fotografía de árbol caucho (*Hevea brasiliensis*) ubicado Carrera 19 No 2-71 de Valledupar- Cesar.

**ASPECTO PAISAJÍSTICO DE LOS ARBOLES A INTERVENIR:** El árbol de la especie en mención, a pesar de ser imponente en el paisaje, se encuentra presentando un sistema radicular expuesto lo que ocasiona un deterioro a la capa asfáltica (anden), así mismo ha obstruido la tubería de aguas lluvias y presenta en su fuste comején (isópteros).
