**RESOLUCION N° 052**  
**DE 14 DE NOVIEMBRE DE 2025**

“Por medio de la cual se otorga Autorización a **AMGAR SOLUTIONS S.A.S**, con identificación tributaria N° 91176812-8, Para efectuar intervención forestal de árboles aislados en zona urbana, ubicados en la Calle 8 entre las Carreras 3 y 8 del corregimiento de San Roque jurisdicción del municipio de Curumaní - Cesar”.

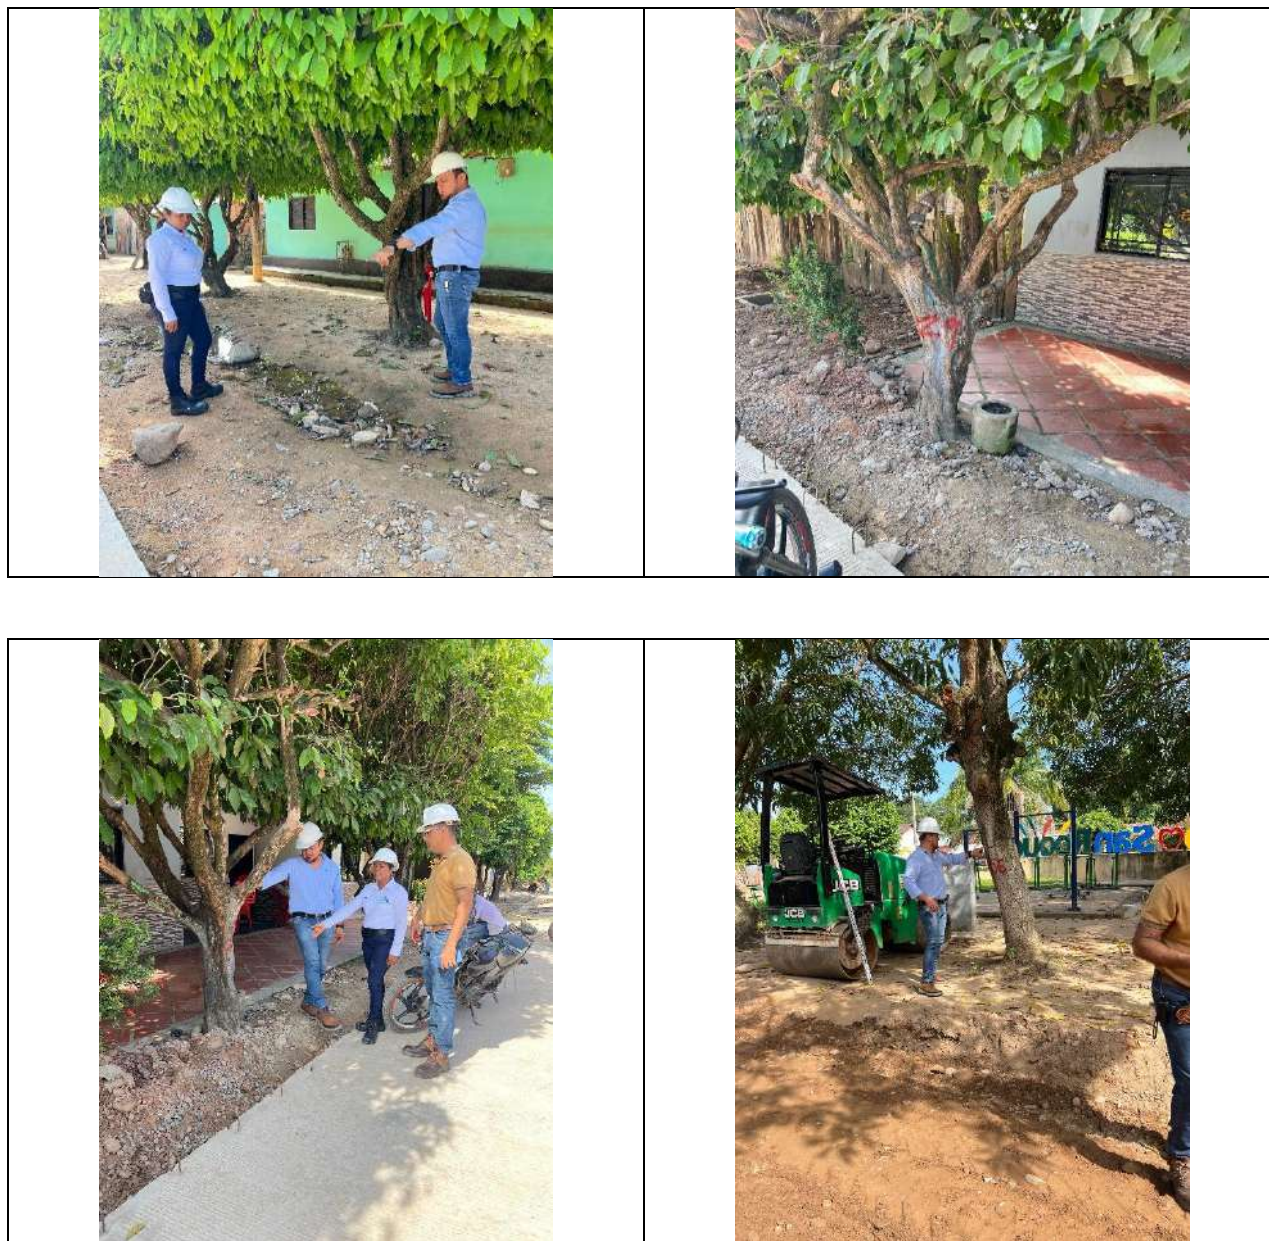
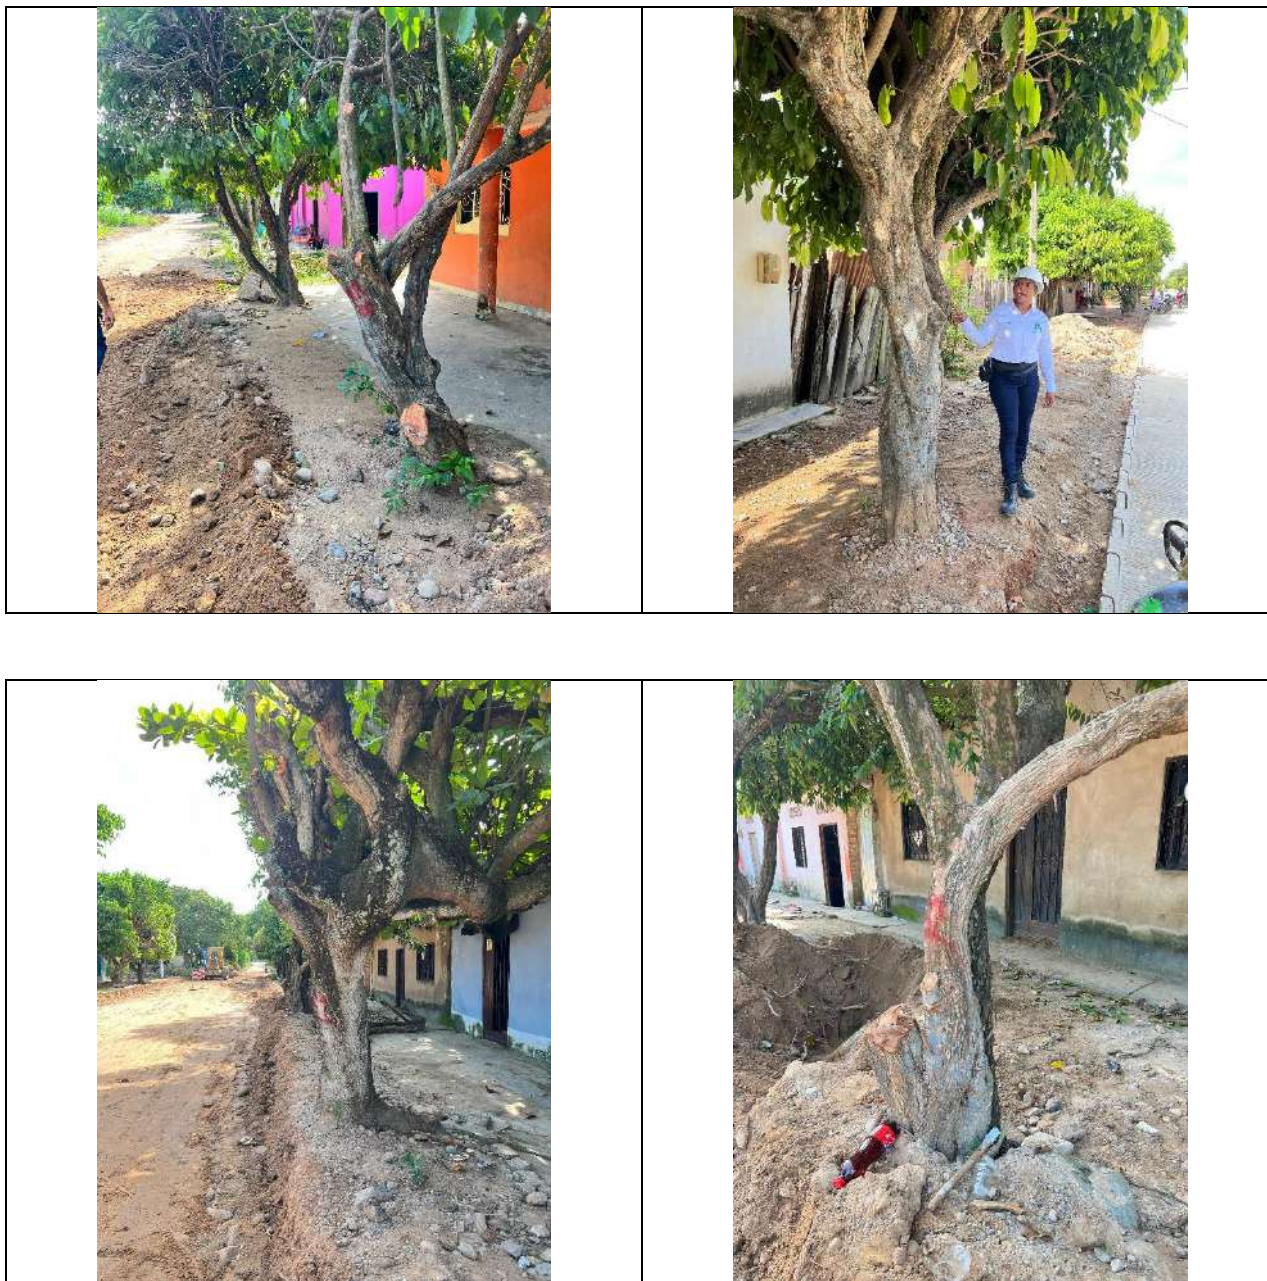
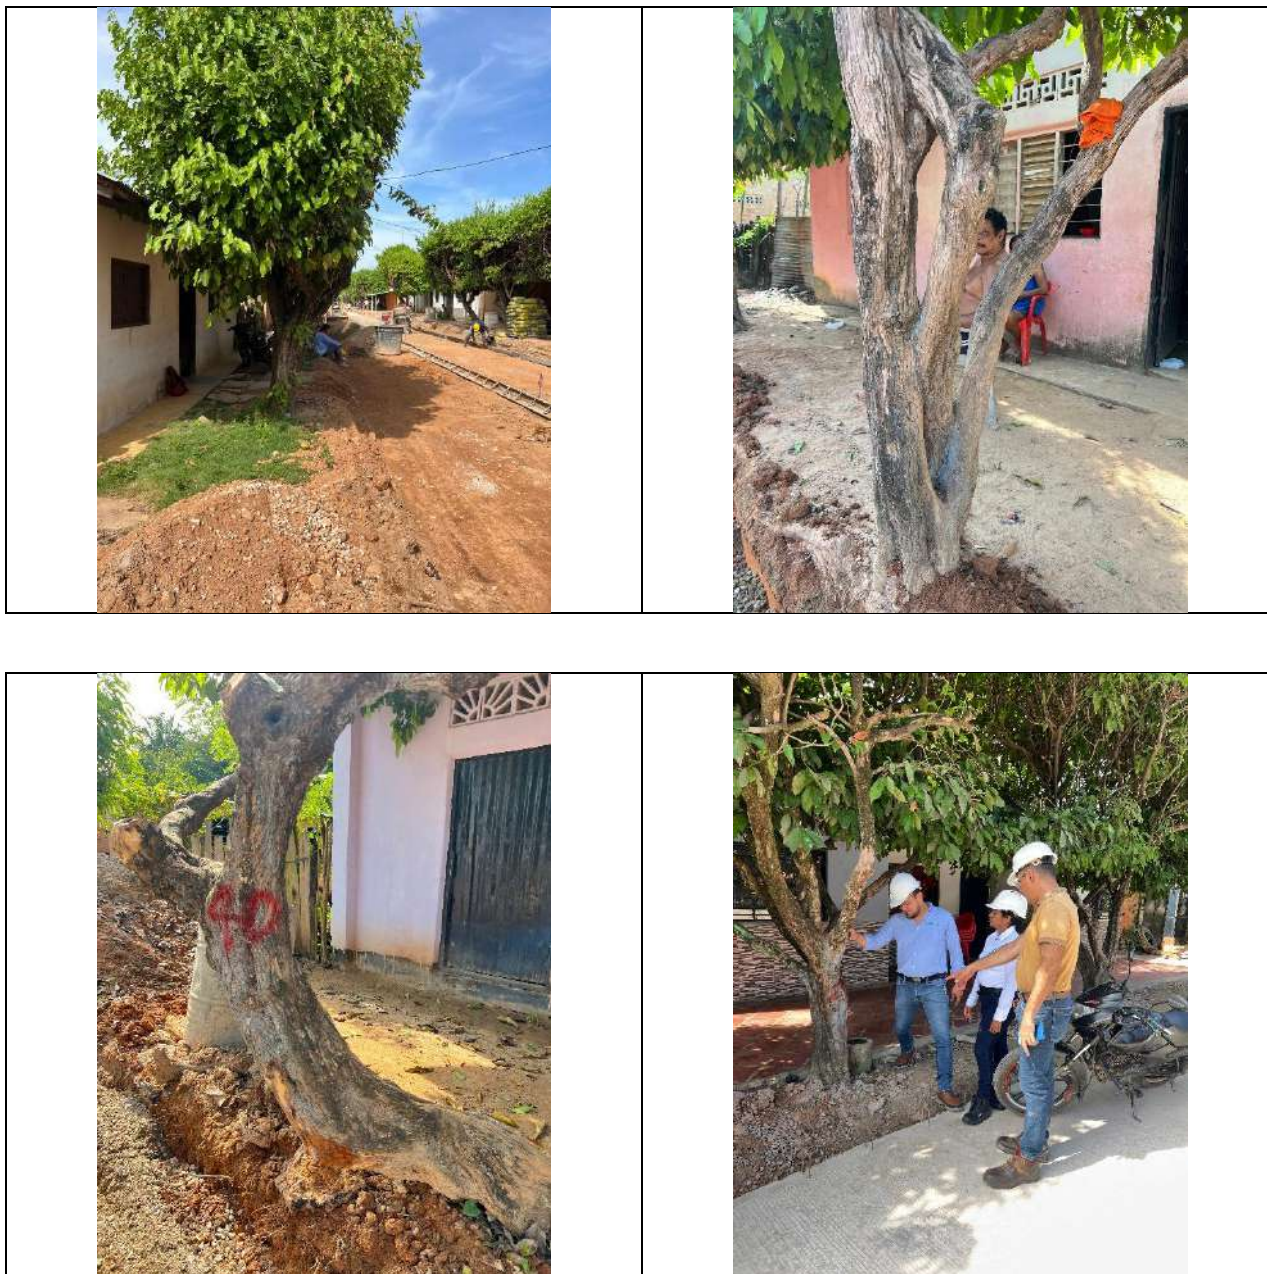
### REGISTRO FOTOGRAFICO

Estando en el sitio de la visita de inspección visiva en la Calle 8 entre Carreras 3 y 8 del corregimiento de San Roque jurisdicción del Municipio de Curumaní- Cesar, se logró verificar la existencia de sesenta y siete (67) árboles de las especies comúnmente conocidas como Maíz tostado, guayaba, olivo negro, almendro y Mango los cuales serán objeto de podas de formación debido a que sus ramas laterales las cuales se encuentran extendidas donde se construirán aceras y vías peatonales del proyecto; del mismo modo se evidenciaron seis (6) árboles de las especies comúnmente conocidas como Maíz tostado y Mango, los cuales serán objeto de tala debido a que por su ubicación, sus raíces y ramas se encuentran extendidas sobre el eje donde se construirá el pavimento e interfieren en las obras de construcción que se llevarán a cabo en el desarrollo de del Contrato de obra pública No. 008 del 2025, con objeto: OPTIMIZACION DE ALCANTARILLADO, ACUEDUCTO Y MEJORAMIENTO DE VIAS URBANAS DEL CORREGIMIENTO DE SAN ROQUE EN EL MUNICIPIO DE CURUMANÍ, DEPARTAMENTO DEL CESAR. Es importante resaltar el nivel de afectación del fuste y tallo con presencia de pudriciones por malos manejos en podas anteriores lo cual a generado necrosis avanzada al punto de reventarse en cualquier momento debido al peso de sus ramas.

De acuerdo con la información técnica aportada con la solicitud y a lo evidenciado en la visita, se pudo constatar que en la Calle 8 entre Carrera 3 y 8 se podarán sesenta y siete (67) árboles y talarán seis (6) árboles; (ver tabla 1 y 2) de este informe, que necesitaría ser intervenidos con tala y poda, ya que, por su ubicación estructural por superposición de ramas, y una mala distribución de carga en su superficie con copas descompensadas mecánicamente y afectaciones fitosanitarias por el ataque de agentes patógenos (hongos, bacterias, virus e insectos), perturbando la fisiología de estos árboles; también, teniendo en cuenta su desarrollo progresivo y no se tuvo en cuenta haberlo plantado en lugares adecuados y de especies idóneas al espacio disponible y no se previó el desarrollo en su etapa madura aunado a la falta de mantenimientos, de tal manera que se garantice los índices de riesgos en niveles permisibles y mantener una imagen aceptable.
